No. 1203-REP-007

**Évaluation environnementale de site
Phase I**

Projet Akasaba Ouest
Val-d'Or (Québec)

Rapport version finale

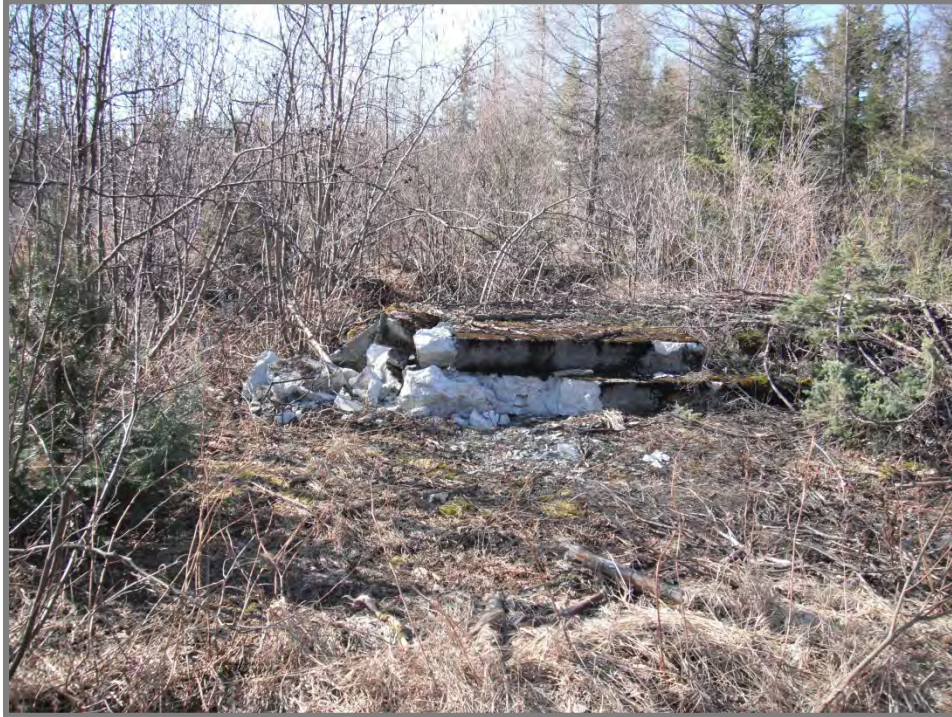
Photo 3 : Infrastructure de l'ancienne mine Akasaba au nord-est du site à l'étude

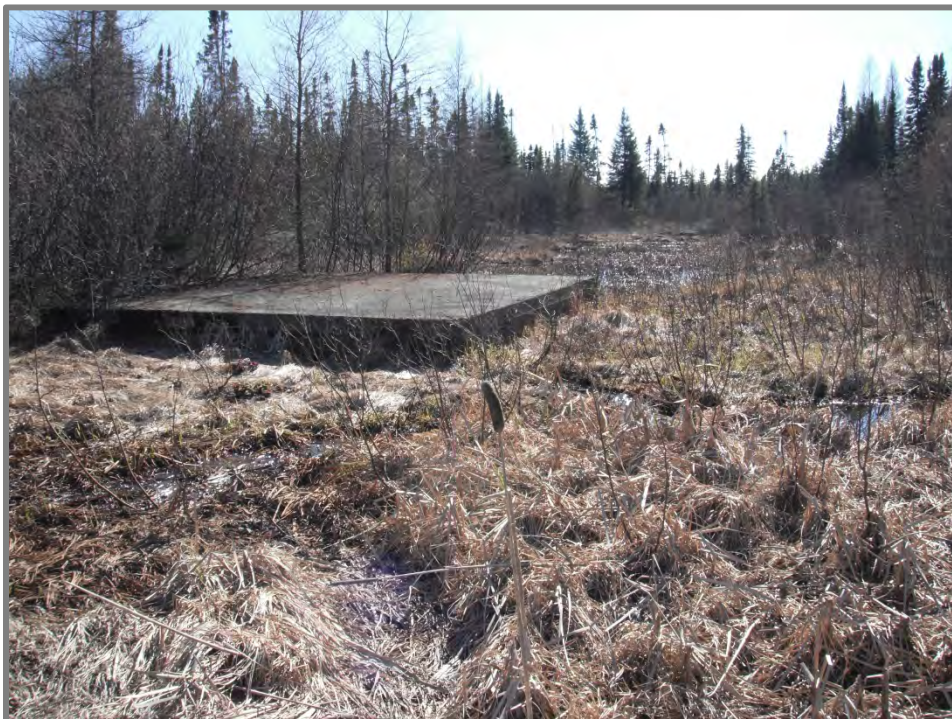
Photo 4 : Infrastructure de l'ancienne mine Akasaba au nord-est du site à l'étude

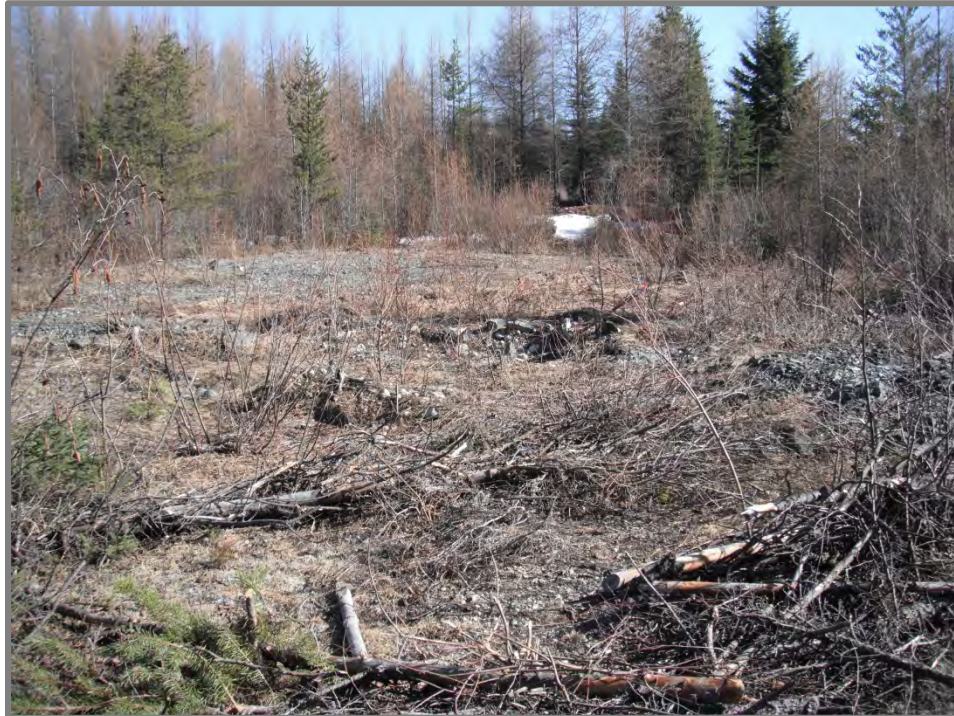
Photo 5 : Stériles miniers nivelés sur le terrain de l'ancienne mine Akasaba

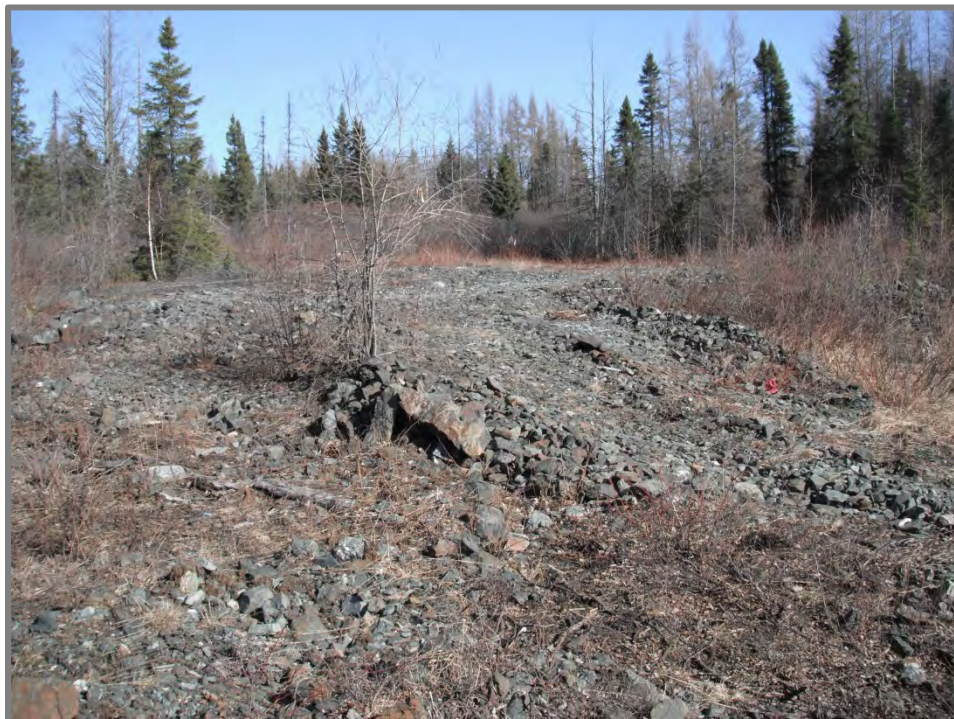
Photo 6 : Stériles miniers nivelés sur le terrain de l'ancienne mine Akasaba

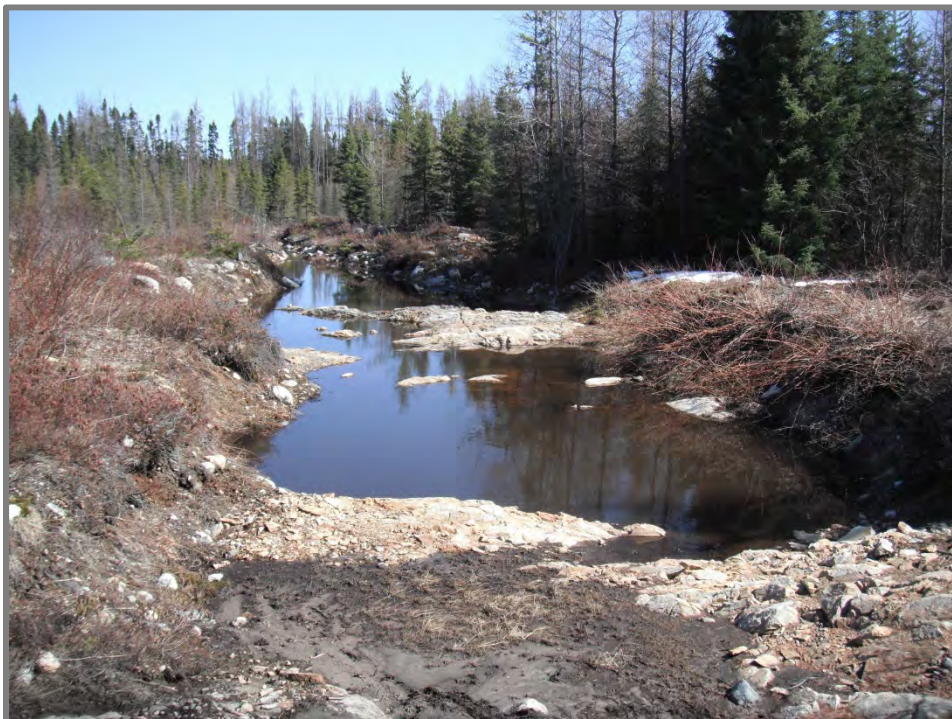
Photo 10 : Zone de décapage sur le site à l'étude

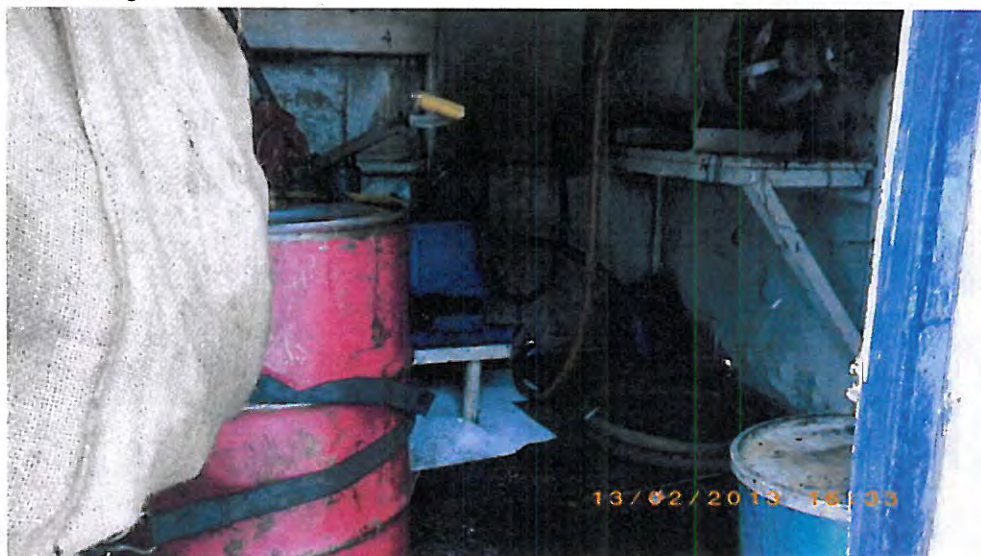
IMGP0711 (Large).JPG
Bâtiment de prélèvement d'eau, des absorbants sont installés pour récupérer les huiles de la pompe en cas de bris.

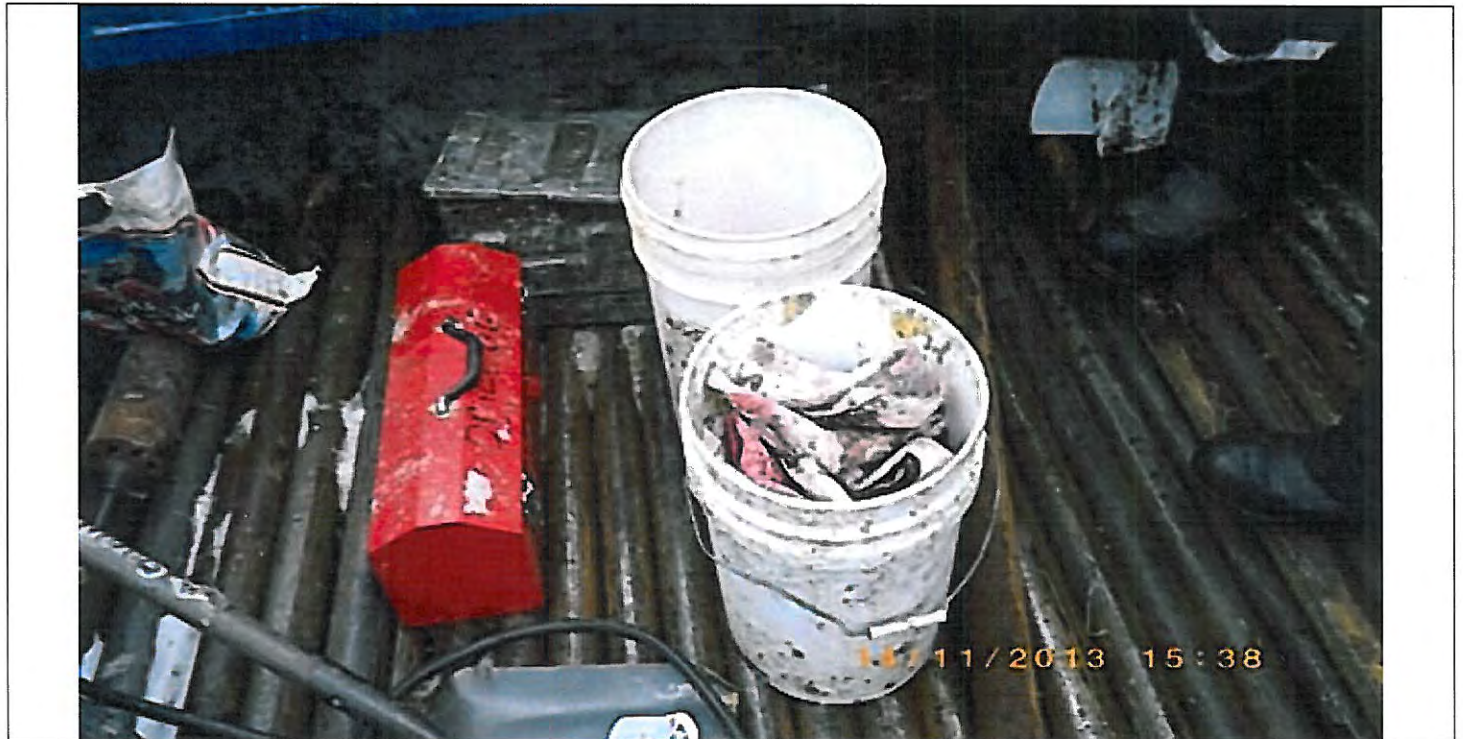
Photo 2 : Trou # IAX-13-241 : Entreposage des guenilles souillées aux hydrocarbures.

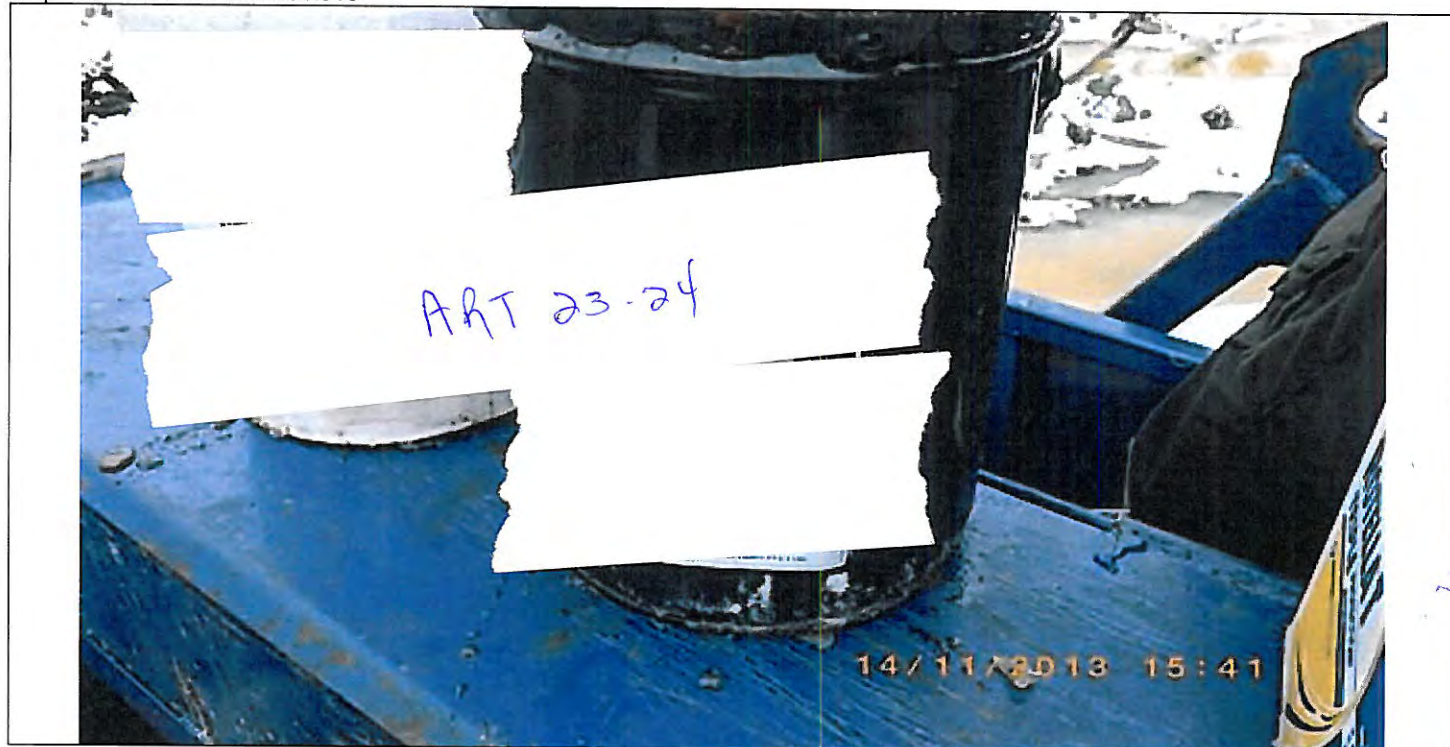
Photo 4 : Trou # IAX-13-241

4. Le polymère utilisé est ART 23-24 (photo 4) L'étiquette sur le produit mentionne qu'il est non toxique.
5. La graisse à tige utilisée est la (photo 4) Dans la fiche signalétique de ce produit, il n'y a aucune mention à l'effet que ce produit est biodégradable. De plus, les ingrédients de cette graisse sont de l'huile minérale et du savon de baryum. Il s'agit du même produit utilisé l'an dernier. Le 21 février 2013, J'ai consulté M. Raynald Gagnon, analyste service industriel et M. Jonathan Gagnon, analyste service hydrique. M. R. Gagnon mentionne que ce produit n'est pas biodégradable et M. J. Gagnon mentionne qu'il n'y a plus de certificats d'autorisation qui sont émis pour des travaux de forage en milieu hydrique avec ce produit car il n'est pas biodégradable.

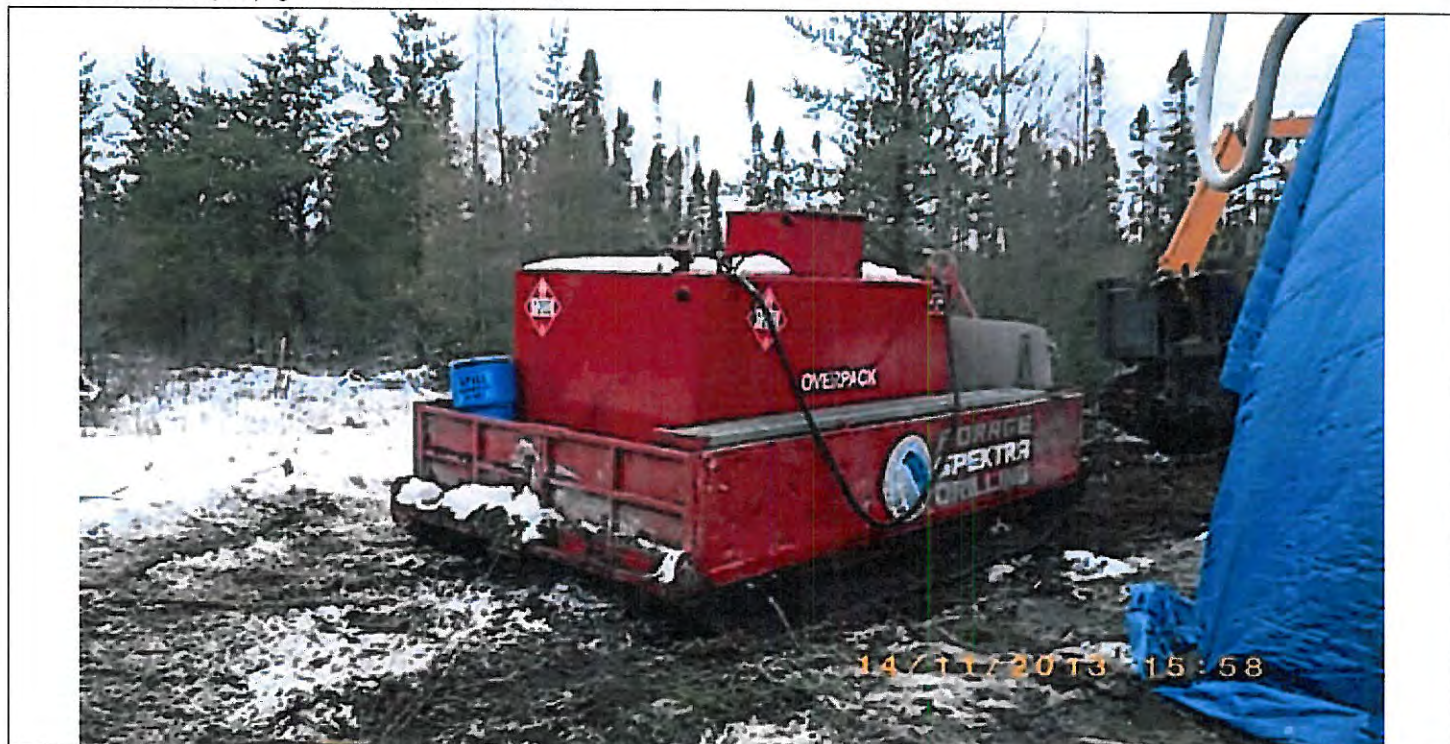
Photo 11 : Trou # IAX-13-242 : Réservoir de diesel muni d'un bassin étanche et d'une trousse de déversement.

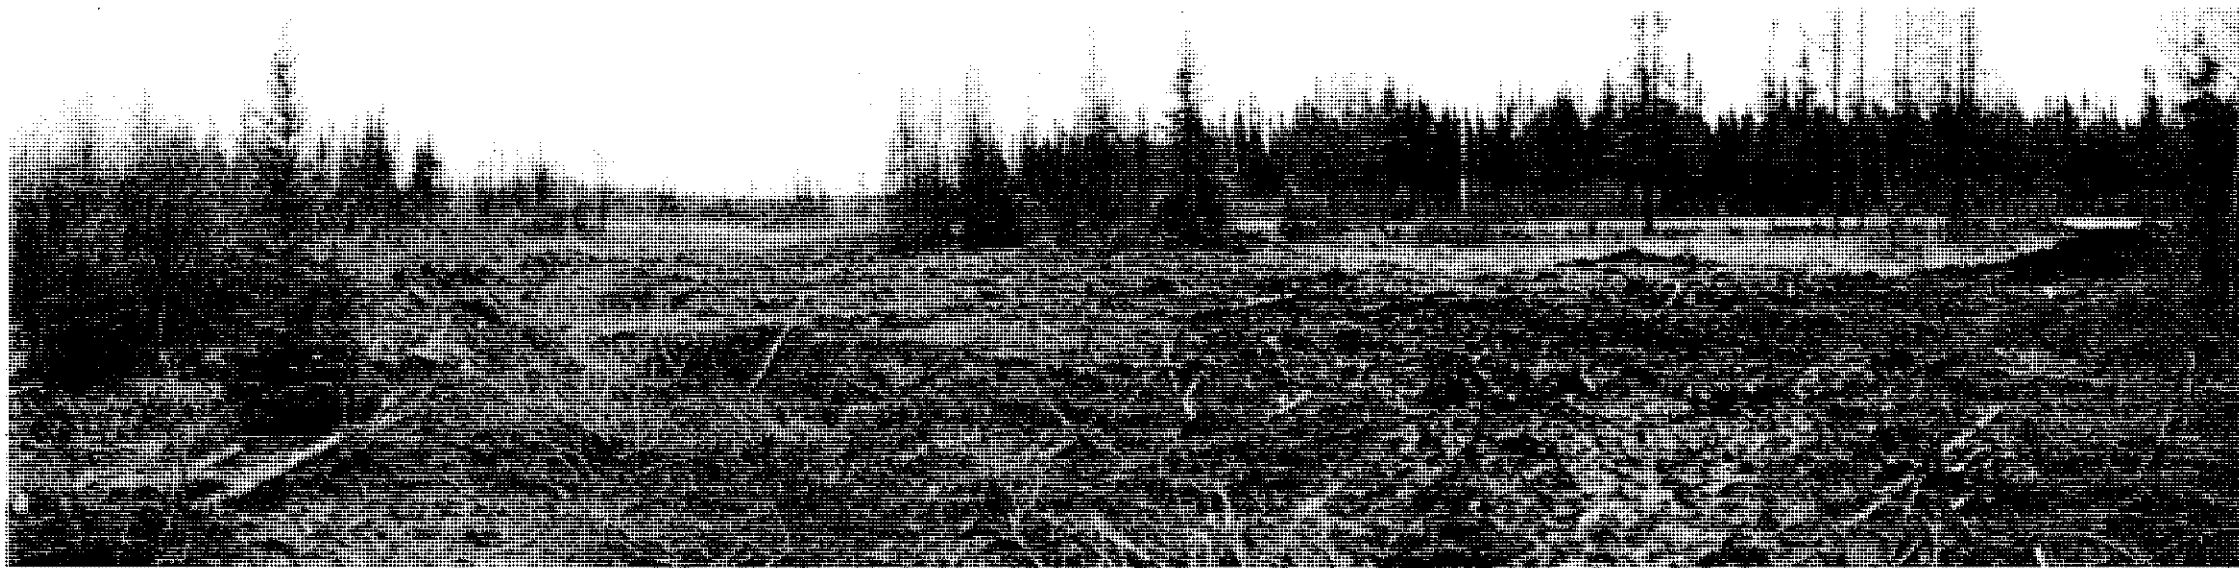
Photographie AKA-2010-05-05-001

État général du site. Des forages ont eu lieu sur le site, ce qui a nécessité un déboisement. Ceci a permis de faciliter l'inspection du site.

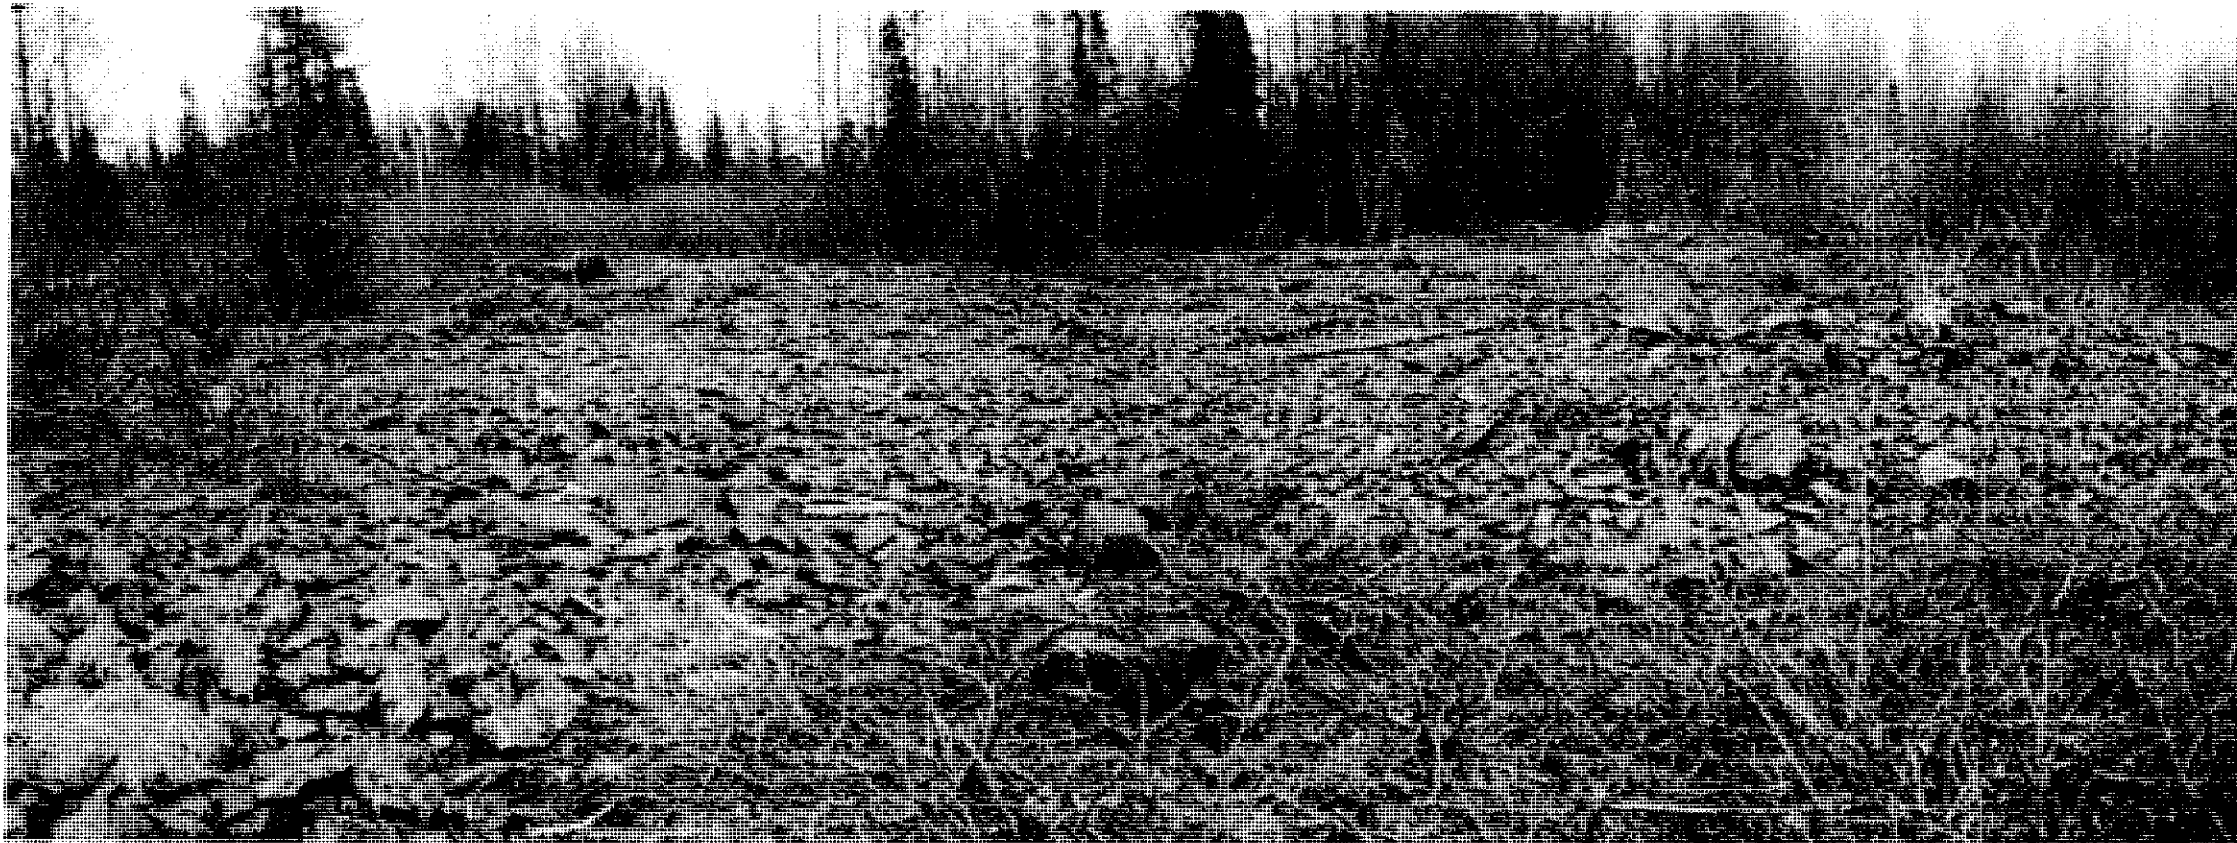
Photographie AKA-2010-05-05-002

Le site est facilement repérable, puisque des stériles miniers sont bien visibles sur une certaine superficie (environ 5 hectares)

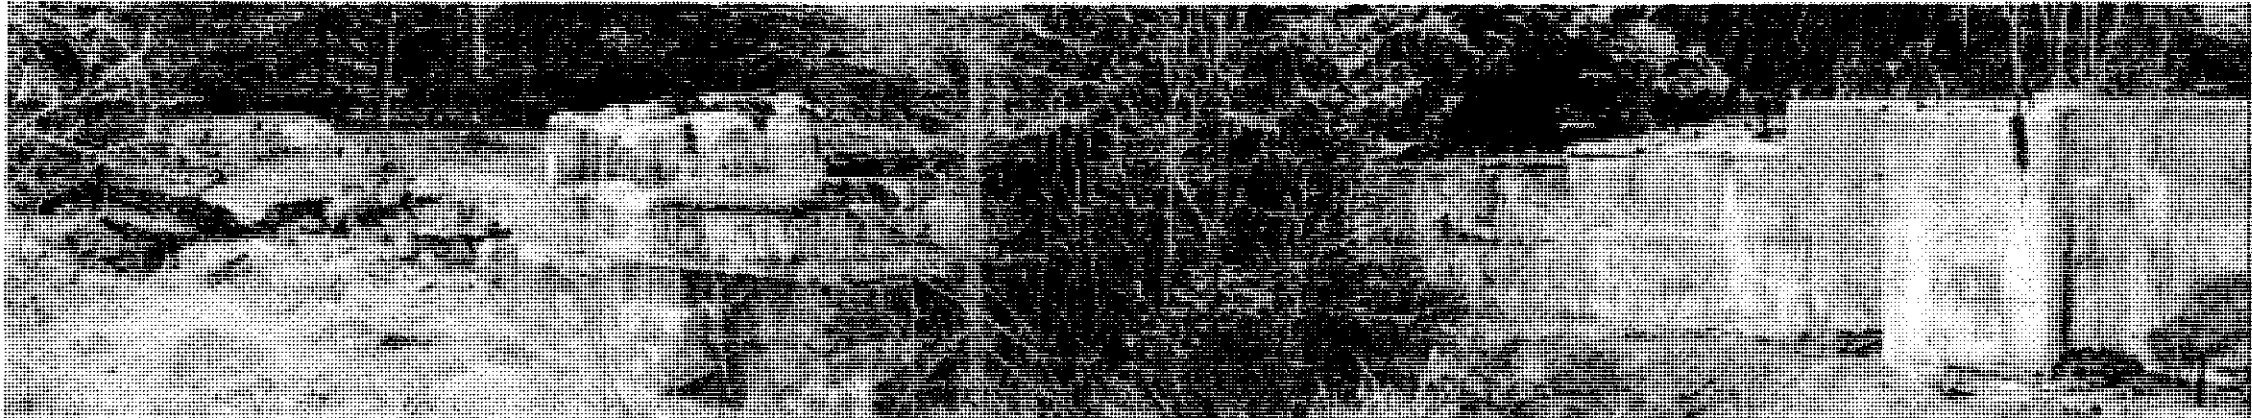
Photographie AKA-2010-05-05-004

Structures de béton présentes sur le site. Ces dernières pourraient être arasées et remblayées avec des stériles miniers présents à proximité.

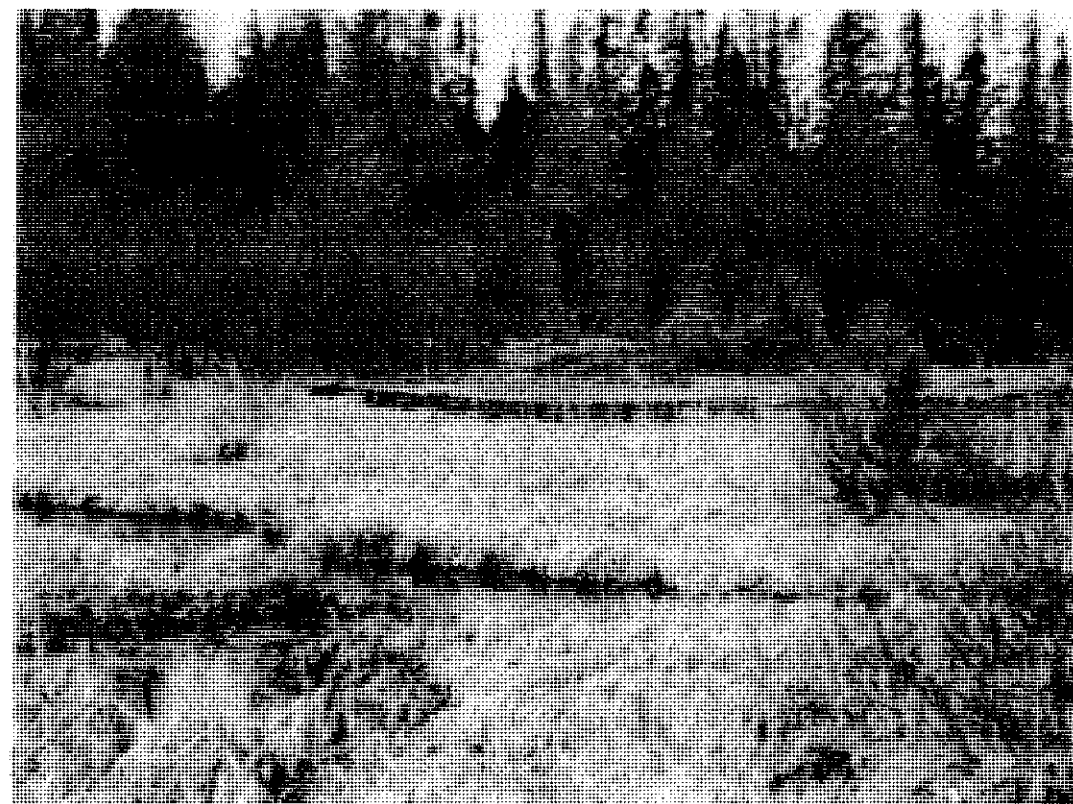
Photographie AKA-2010-05-05-005
Autre structure de béton présente sur le site. Cette structure n'a pas été observée de près en raison du ruisseau présent à proximité.

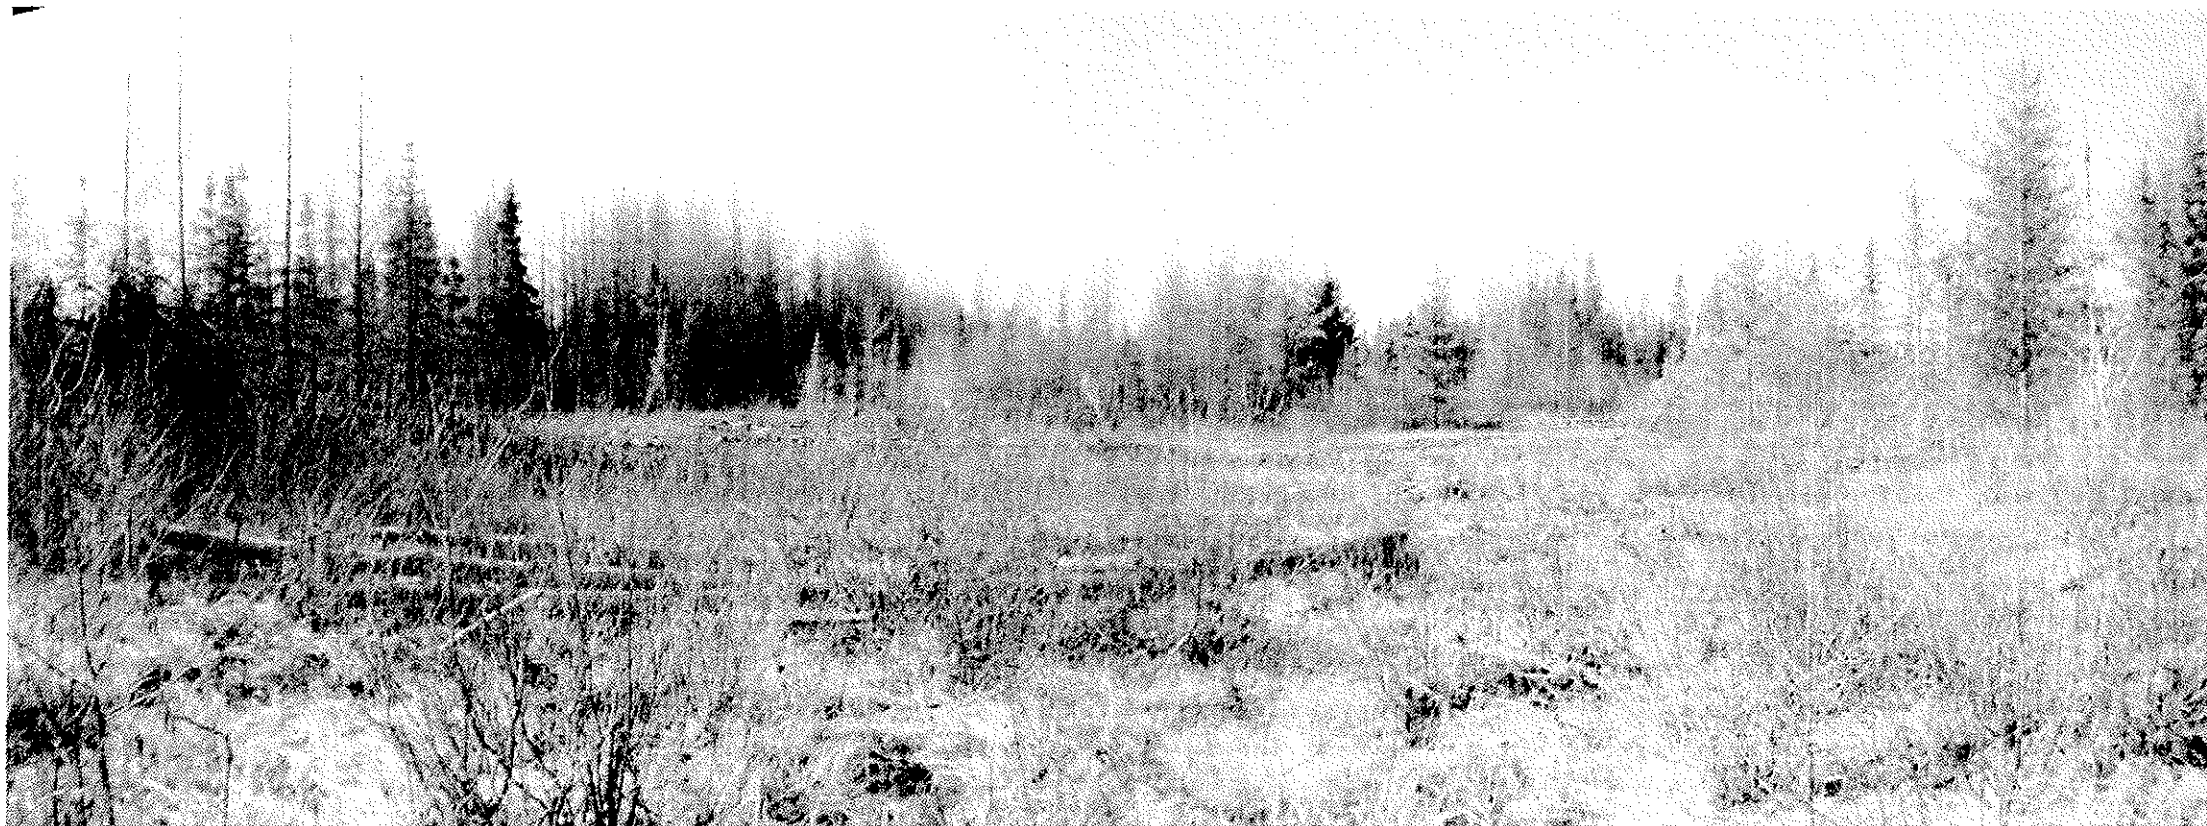
Photographie AKA-2012-04-12-001

Le site est toujours dans le même état, sauf que la végétation est plus développée que lors de la dernière inspection. Au rythme où vont les choses, d'ici quelques années, le site ne sera plus apparent.

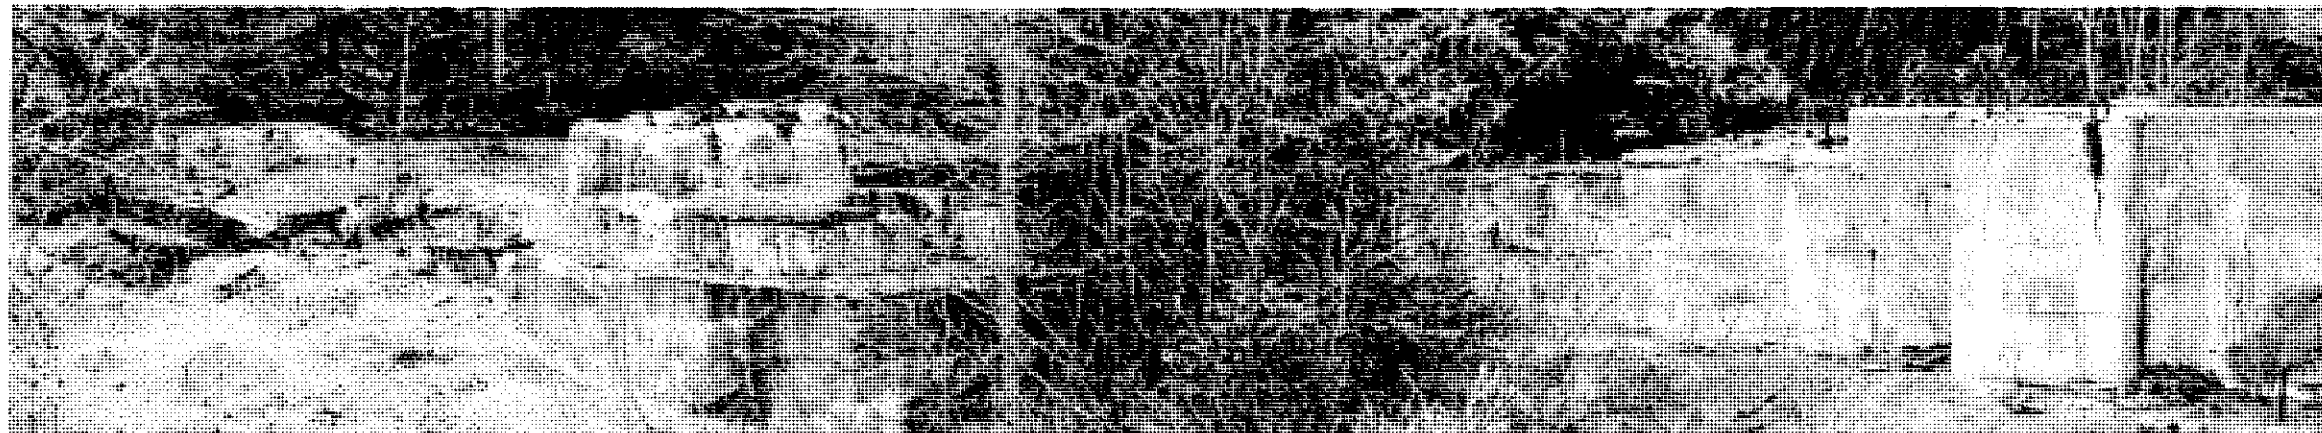
Photographie AKA-2010-05-05-004

Structures de béton présentes sur le site. Ces dernières pourraient être arasées et remblayée avec des stériles miniers présents a proximité.

Travaux à réaliser (priorité)	
Remarques	<ul style="list-style-type: none"> • Araser les fondations

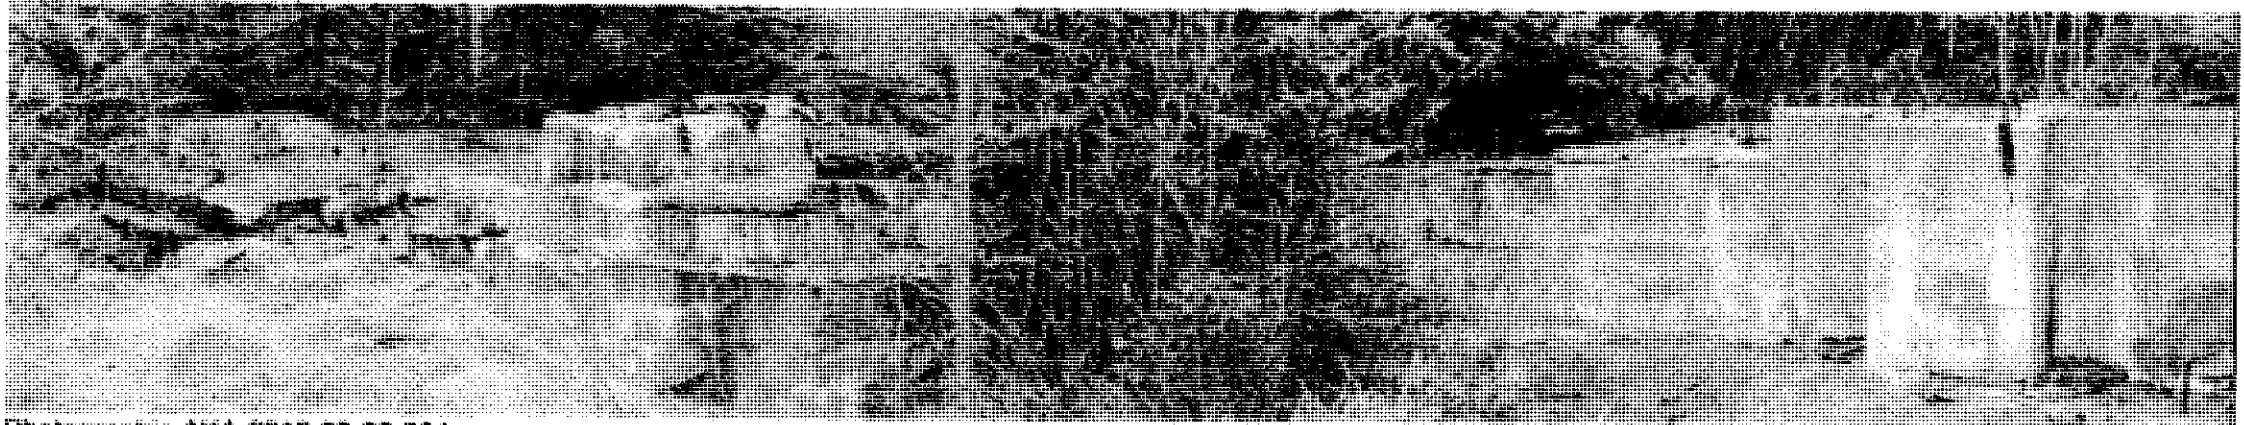
Photographie AKA-2010-05-05-004

Structures de béton présentes sur le site. Ces dernières pourraient être arasées et remblayée avec des stériles miniers présents a proximité.

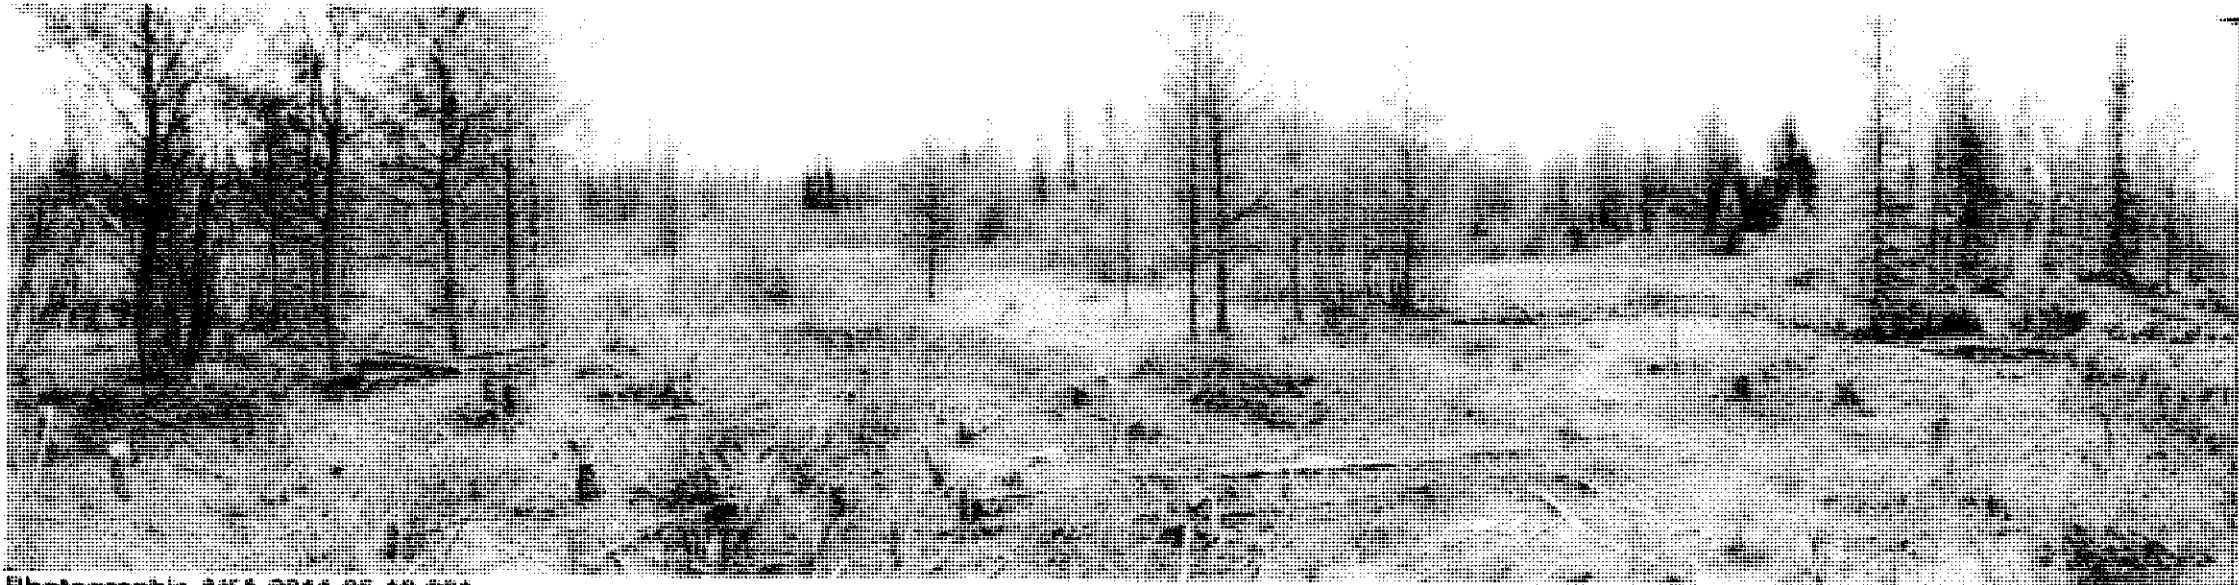
Photographie AKA-2011-05-10-001

État du site un an après des travaux de forage de surface.
