**TERMINAL DE CONTENEURS  
EN EAU PROFONDE**

# LAURENTIA

**MILIEUX TERRESTRES ET RIVERAINS  
PRÉSENTÉ À L'AGENCE D'ÉVALUATION D'IMPACT DU CANADA  
(AÉIC)**

Administration portuaire de Québec  
 Aménagement d'un quai en eau profonde — Projet Laurentia  
 Document de réponses à la 2<sup>e</sup> série de questions —  
 Milieux terrestres et riverains

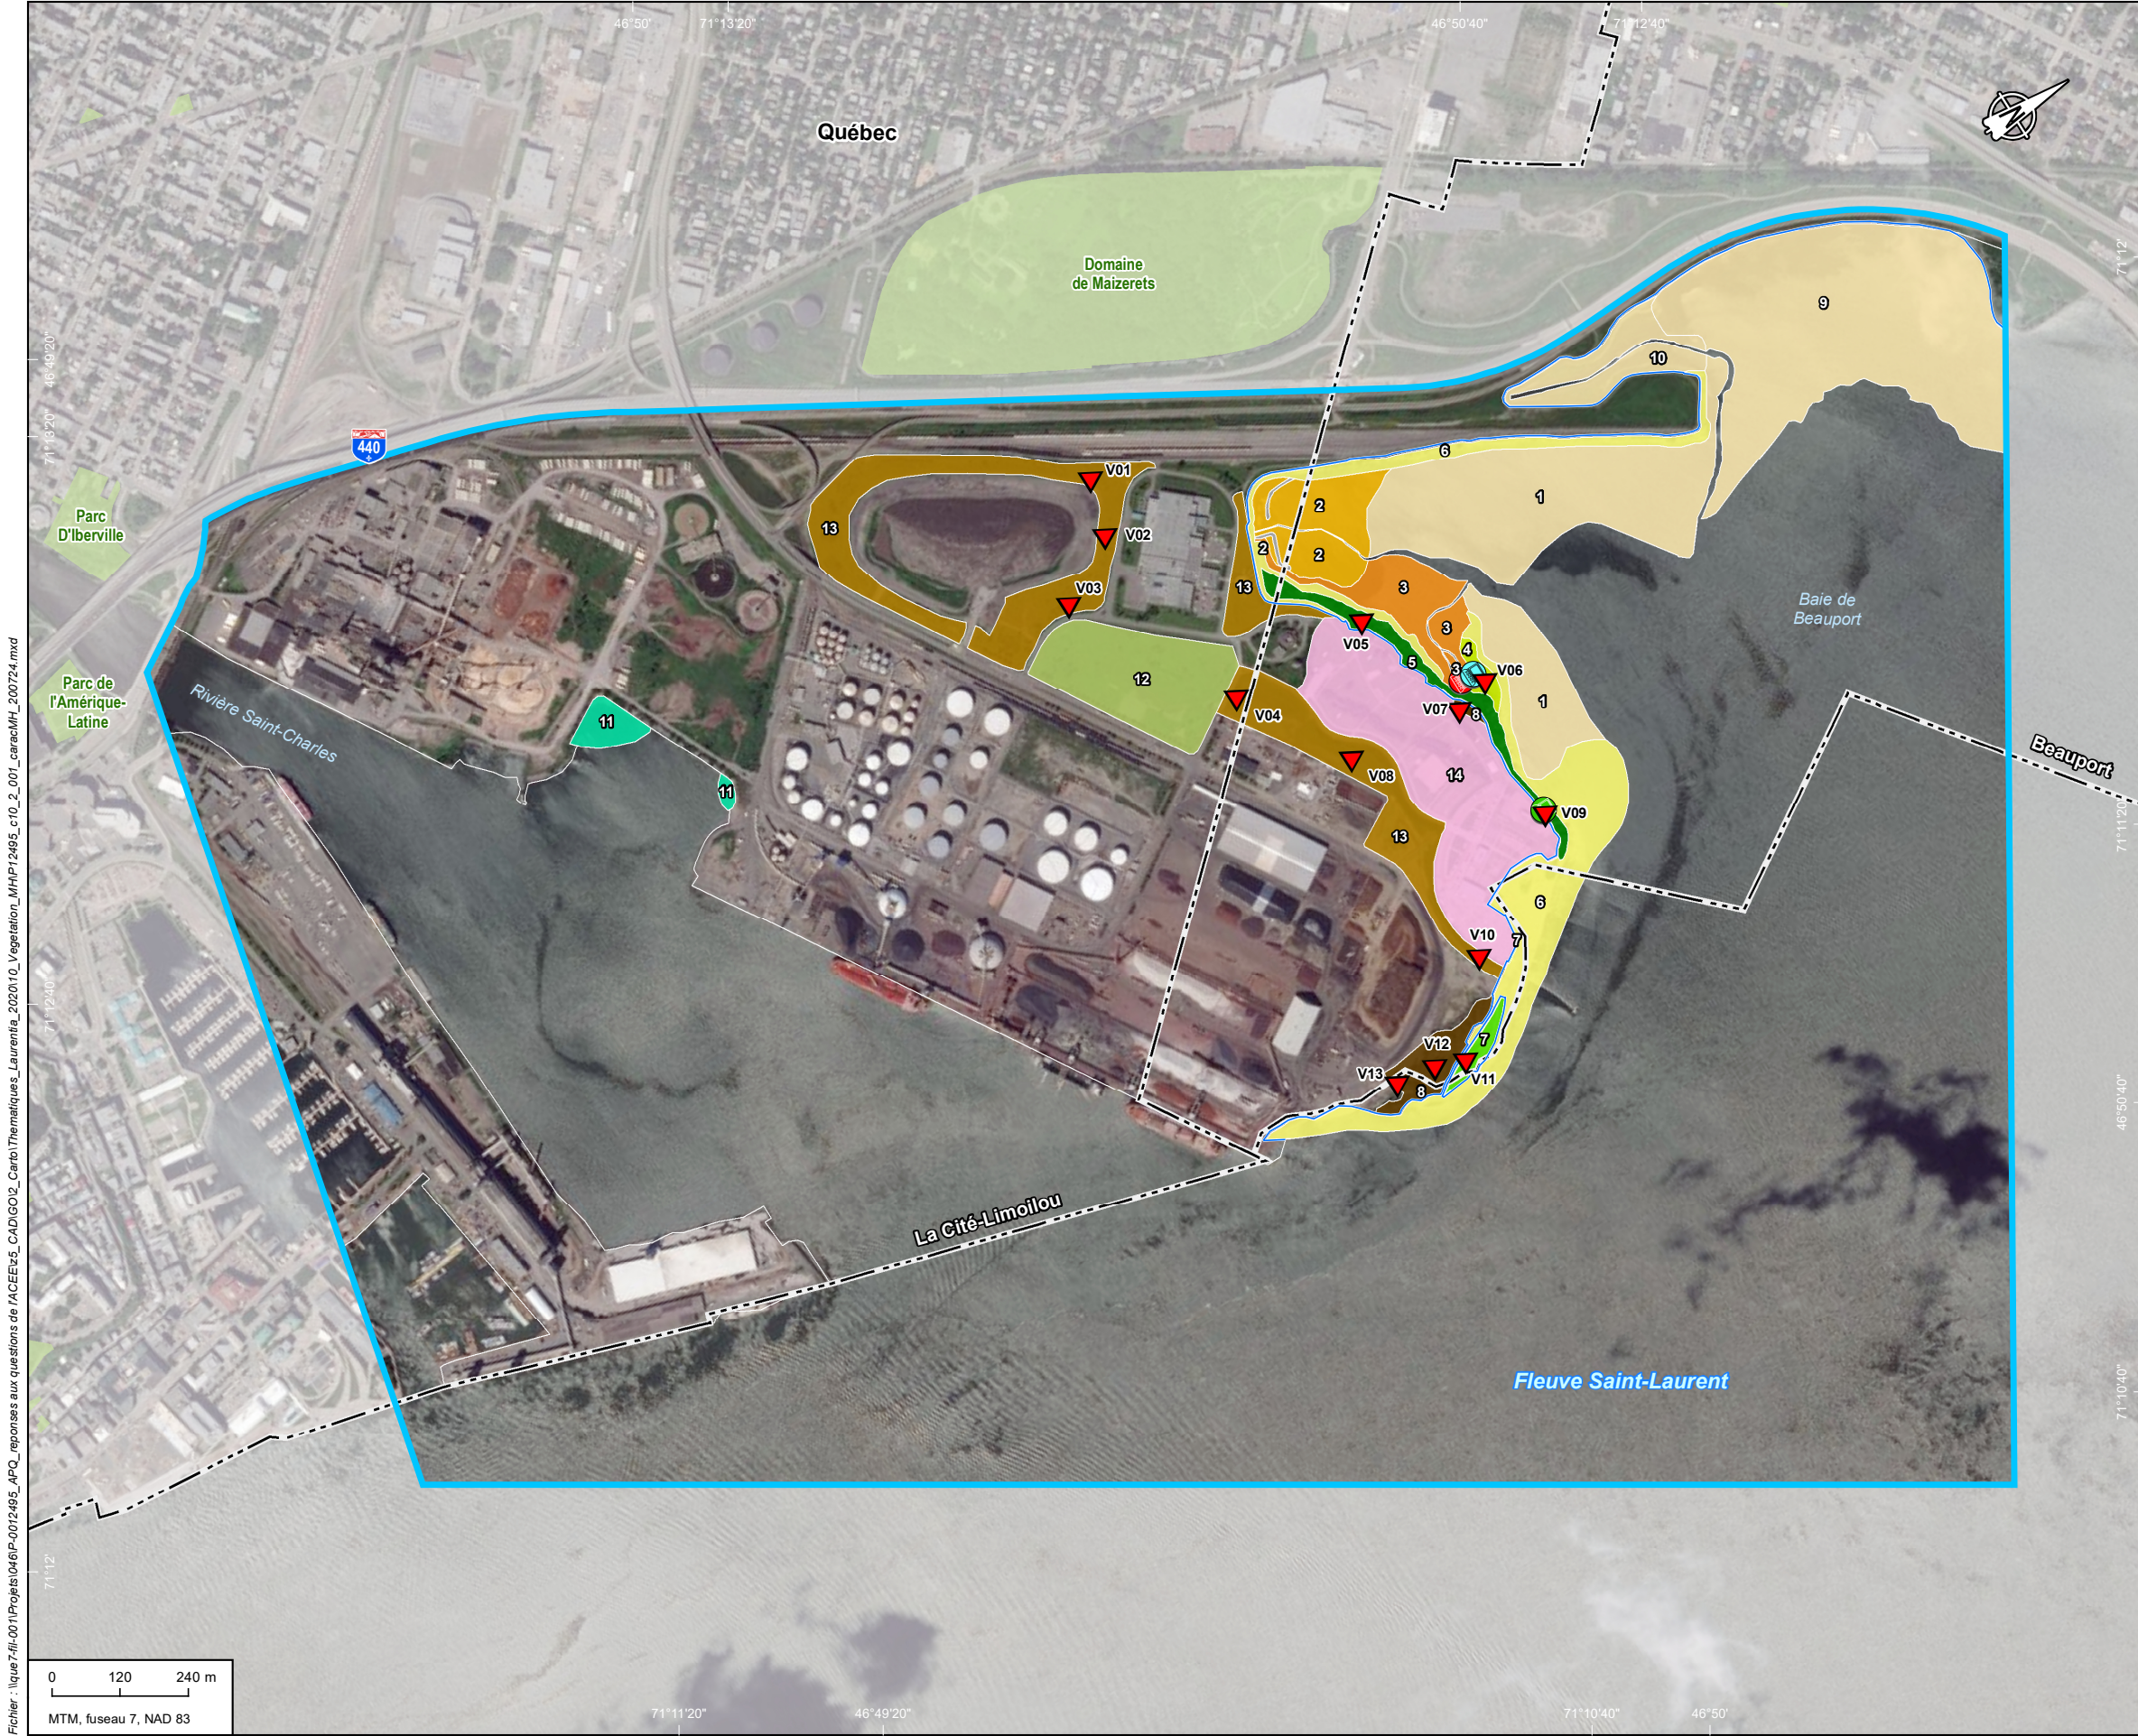
**Carte 10-2**  
**Milieux humides et terrestres**

**Milieux humides et plages**

- 1, 9 et 10 Marais à scirpe d'Amérique (2, selon UQCN, 2005; 3, selon Écogénie, 2006)
- 2 Marais à sagittaire à larges feuilles
- 3 Marais à zizanie des marais
- 4 Marécage arbustif
- 5 Marécage arborescent
- 6 Plage
- 11 Milieu humide perturbé

Note : Le milieu anthropique (13) comporte un cortège végétal composé de plusieurs EEE bien que celles-ci ne soient pas identifiées sur la présente carte.

Des milieux humides, surtout des marais, occupent l'étage intertidal de la quasi-totalité de la rive nord du fleuve Saint-Laurent entre les installations portuaires de l'APQ et l'embouchure de la rivière Montmorency (carte 11-2; CMQ, 2013). De vastes milieux humides se trouvent également sur la rive nord de l'île d'Orléans. Sur la rive sud, ils se concentrent dans l'anse Gilmour, alors que d'autres de plus petites superficies sont dispersés le long de la rive, en direction ouest. Il est à noter que la section des installations portuaires en est exempte en raison du caractère artificiel des berges.

Plusieurs types de milieux humides sont présents dans la zone de chantier, essentiellement dans le rentrant sud-ouest et en bordure de l'autoroute Dufferin-Montmorency (carte 11-2), et occupent une superficie totale de 53,2 ha, ce qui représente 9 % de la zone de chantier. La répartition des milieux humides est largement influencée par le degré d'exposition à la marée. En effet, la zone intertidale du rentrant sud-ouest, soit la partie du littoral inondée à marée haute et exondée à marée basse, comprend des milieux humides de type marais, alors que la zone supralittorale (partie la plus haute de la zone littorale) est caractérisée par des milieux humides de type marécage.

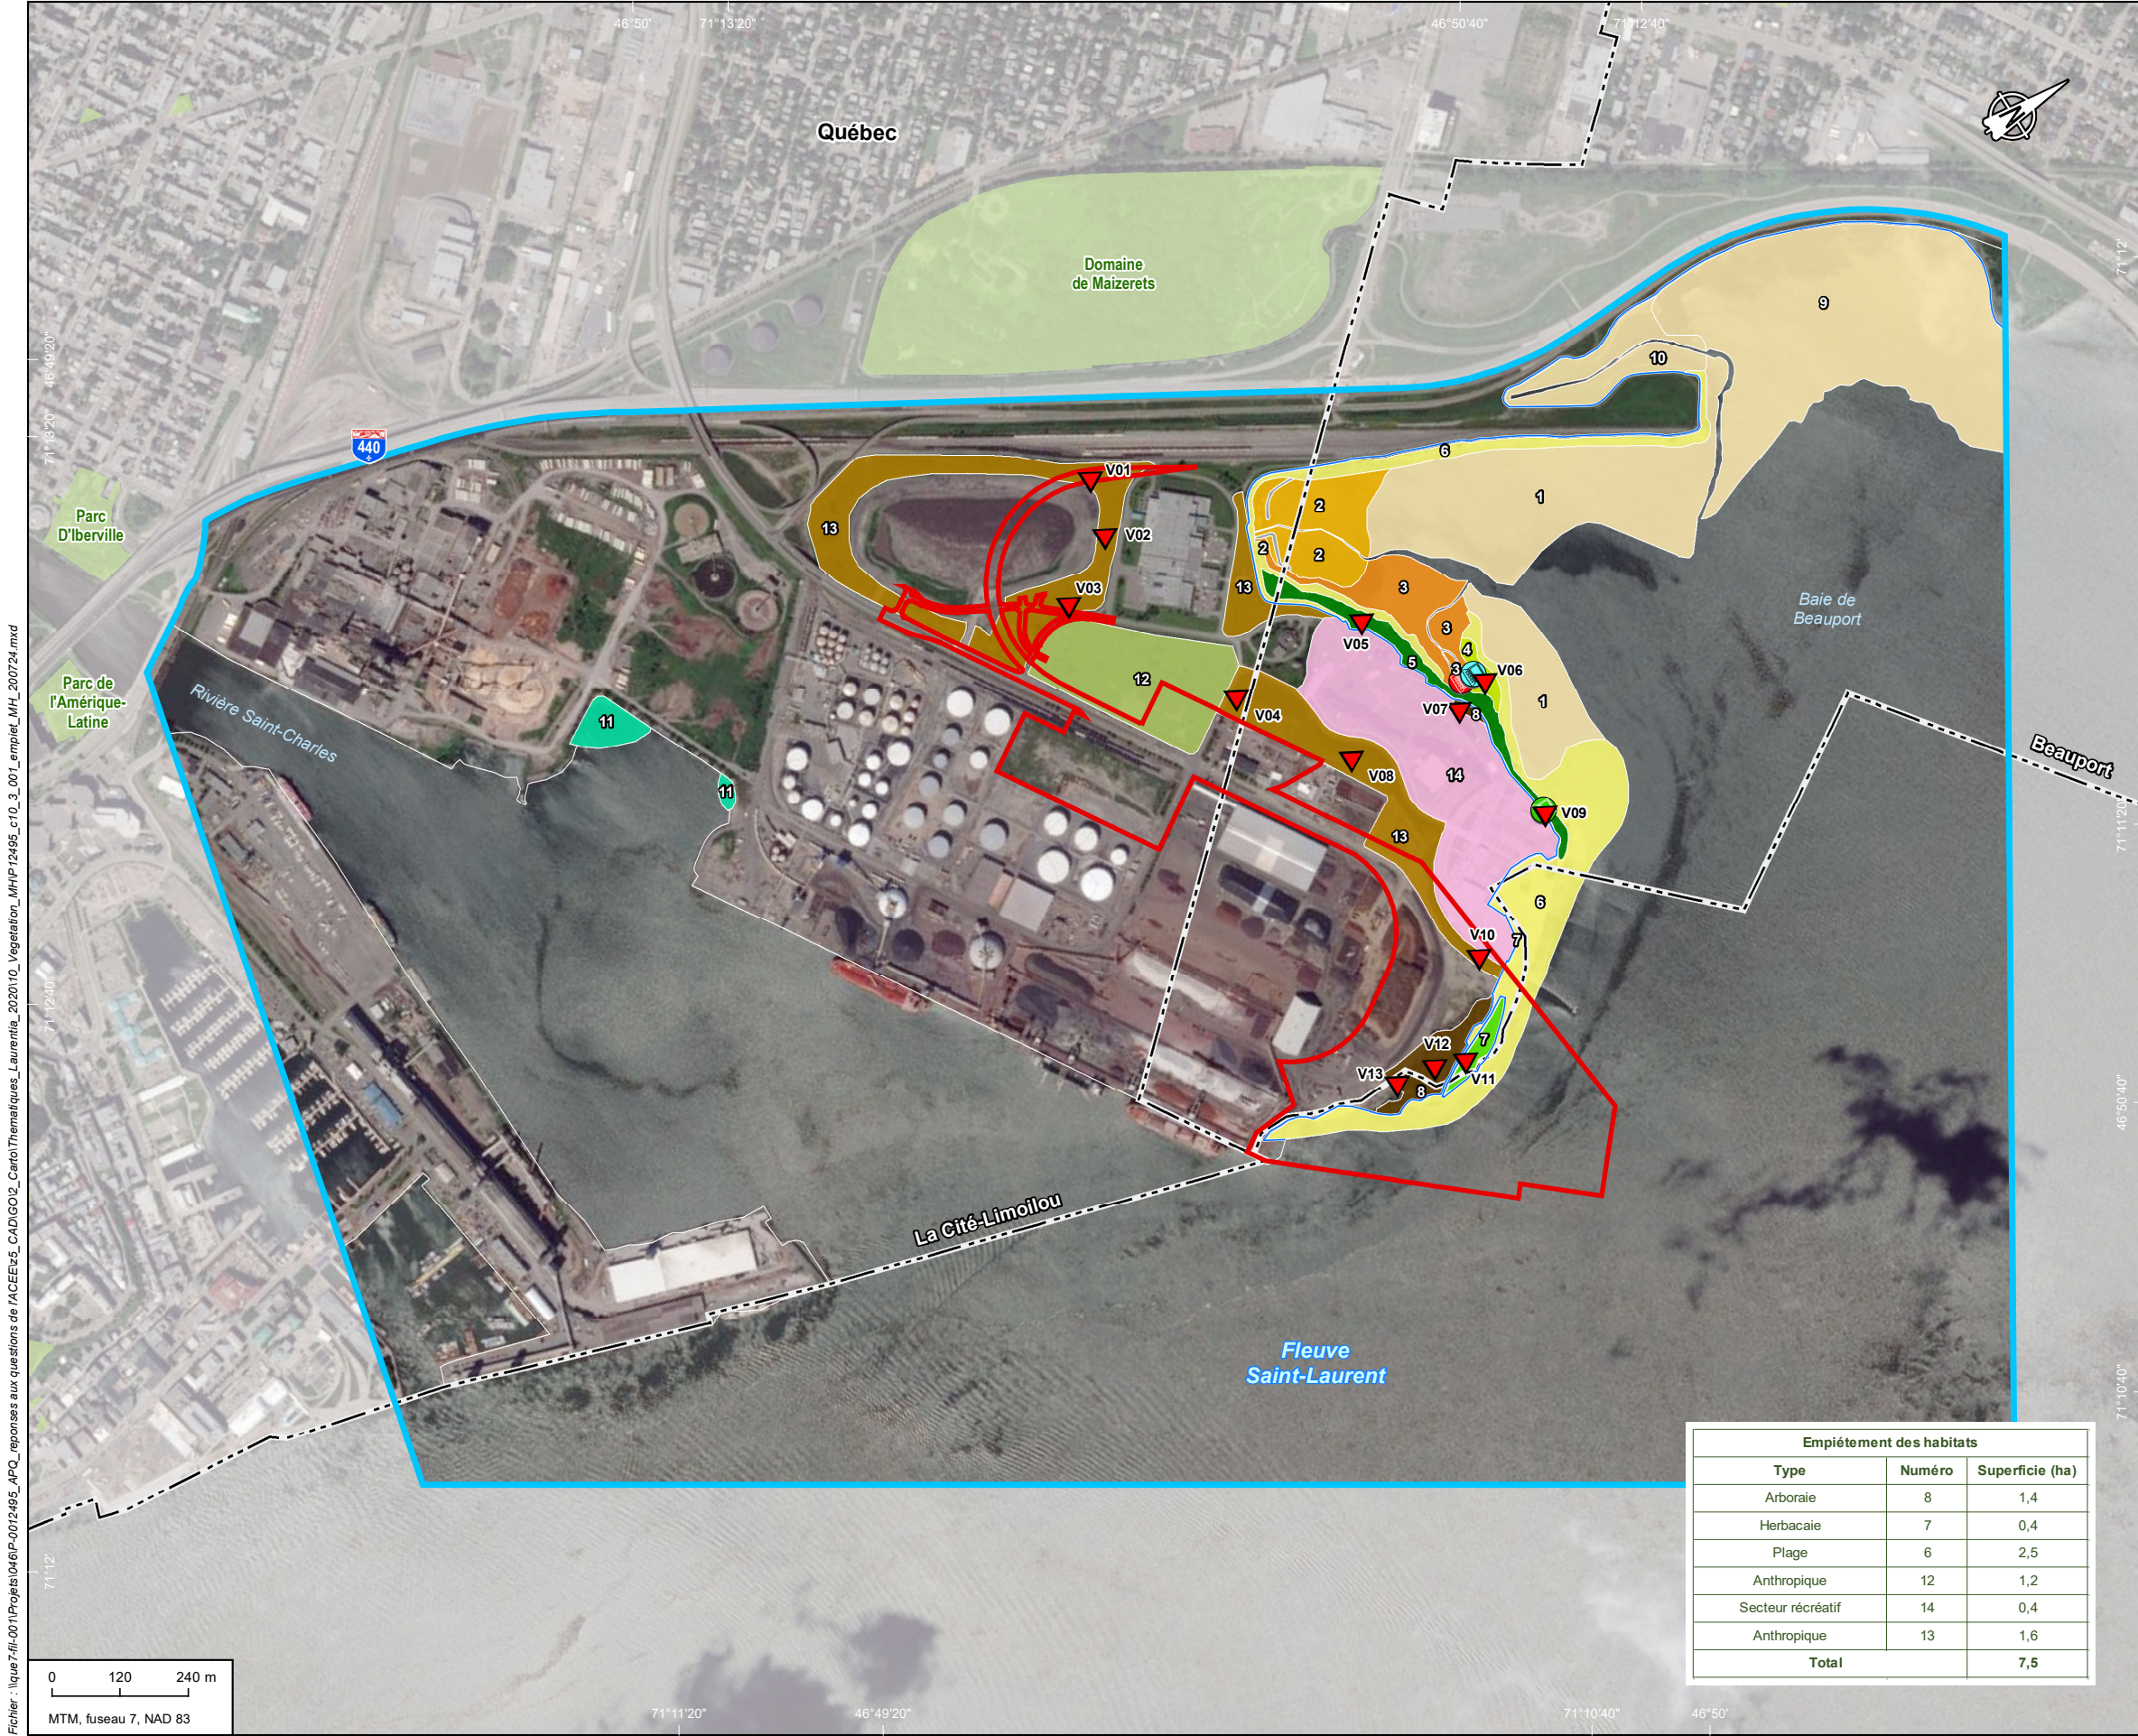
**Carte 10-3**  
**Empiètement des habitats**

**Milieux humides et plages**

- 1, 9 et 10 Marais à scirpe d'Amérique (2, selon UQCN, 2005; 3, selon Écogénie, 2006)
- 2 Marais à sagittaire à larges feuilles
- 3 Marais à zizanie des marais
- 4 Marécage arbustif
- 5 Marécage arborescent
- 6 Plage
- 11 Milieu humide perturbé

*Note : Le milieu anthropique (13) comporte un cortège végétal composé de plusieurs EEE bien que celles-ci ne soient pas identifiées sur la présente carte.*

Seule une portion de la plage de sable-galet (milieu aquatique) fera l'objet d'une perte définitive en raison de l'emplacement du nouveau quai. Ainsi, le nouveau concept du projet permet de conserver intégralement tous les milieux humides de la zone de chantier.

Comme mentionné, il subsiste une perte d'une portion de la plage. Cette perte est inévitable en raison de la configuration de l'arrière-quai et de la digue de retenue. Ce milieu n'est pas considéré comme un milieu humide. Il s'agit plutôt d'un habitat aquatique puisque cette portion de plage est située sous la limite de pleine mer supérieure de grande marée (PMSGM). Elle représente une certaine valeur puisqu'elle peut être utilisée comme refuge par deux espèces de poisson à statut précaire en période de haute marée. À marée basse, cette plage est également utilisée par les limicoles.

Compte tenu de la faible superficie du milieu aquatique (plage) qui sera perdue (2,5 ha) dans la zone de chantier (équivalent à moins de 1 % de la superficie totale des milieux humides répertoriés), mais également des fonctions écologiques liées à des espèces à statut précaire (oiseaux et poissons) qui lui sont associées, l'ampleur de l'effet potentiel est jugée moyenne. Bien que la perte de cette portion de la plage soit permanente et de longue durée, la valeur de l'effet résiduel est jugée moyenne (tableau 11-13). La compensation prévue dans le cadre des effets appréhendés sur le poisson et son habitat permettra de diminuer l'importance de l'effet négatif résiduel. Par conséquent, les effets résiduels sur les milieux humides sont considérés comme étant non importants.

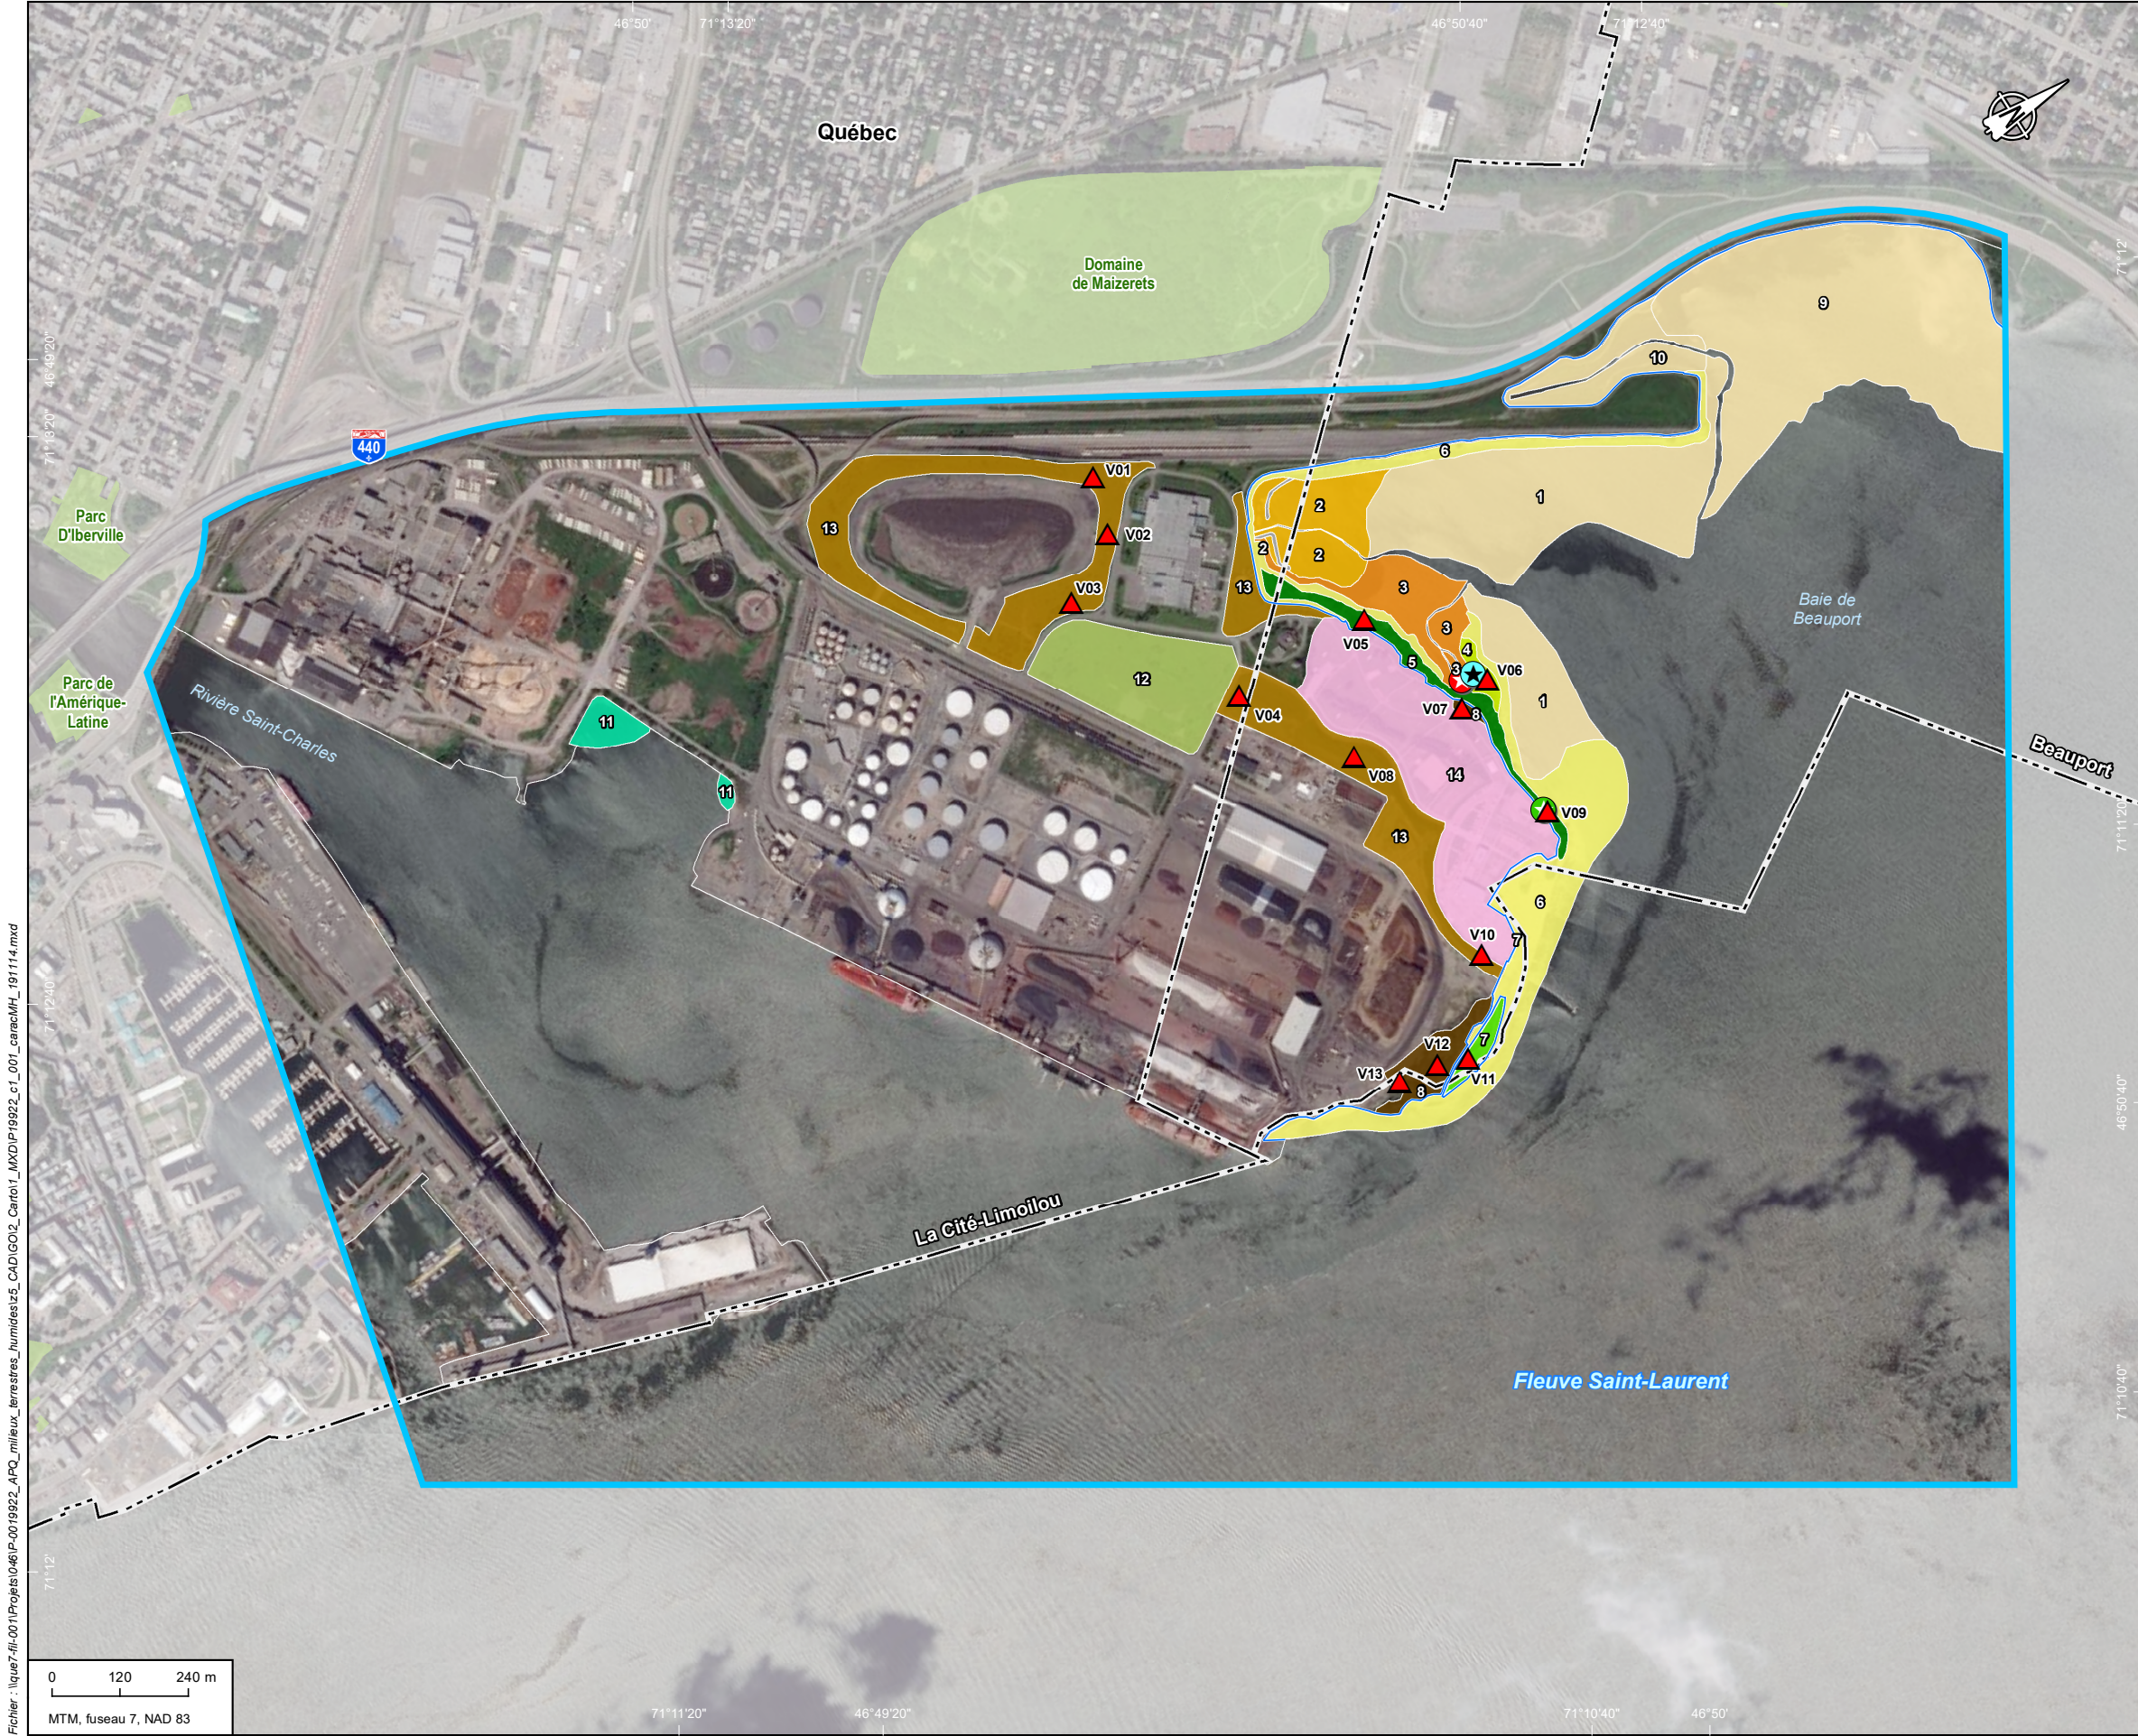
**Carte 1**  
**Milieux humides et terrestres**

- Zone**
- Zone du chantier
- Limites**
- Arrondissement
  - Ligne des hautes eaux
  - Parc
- Habitats**
- Milieux humides et plages**
- 1, 9 et 10 Marais à scirpe d'Amérique (2, selon UQCN, 2005; 3, selon Écogénie, 2006)
  - 2 Marais à sagittaire à larges feuilles
  - 3 Marais à zizanie des marais
  - 4 Marécage arbustif
  - 5 Marécage arborescent
  - 6 Plage
  - 11 Milieu humide perturbé
- Milieux terrestres**
- 7 Herbaçaie
  - 8 Arboraie
  - 12 Anthropique (en construction au moment de la visite)
  - 13 Anthropique
- Autre**
- 14 Secteur récréatif
- Espèces végétales exotiques envahissantes**
- Butome à ombelle
  - Gaillet molligine
  - Salicaire commune

Note : Le milieu anthropique (13) comporte un cortège végétal composé de plusieurs EEE bien que celles-ci ne soient pas identifiées sur la présente carte.

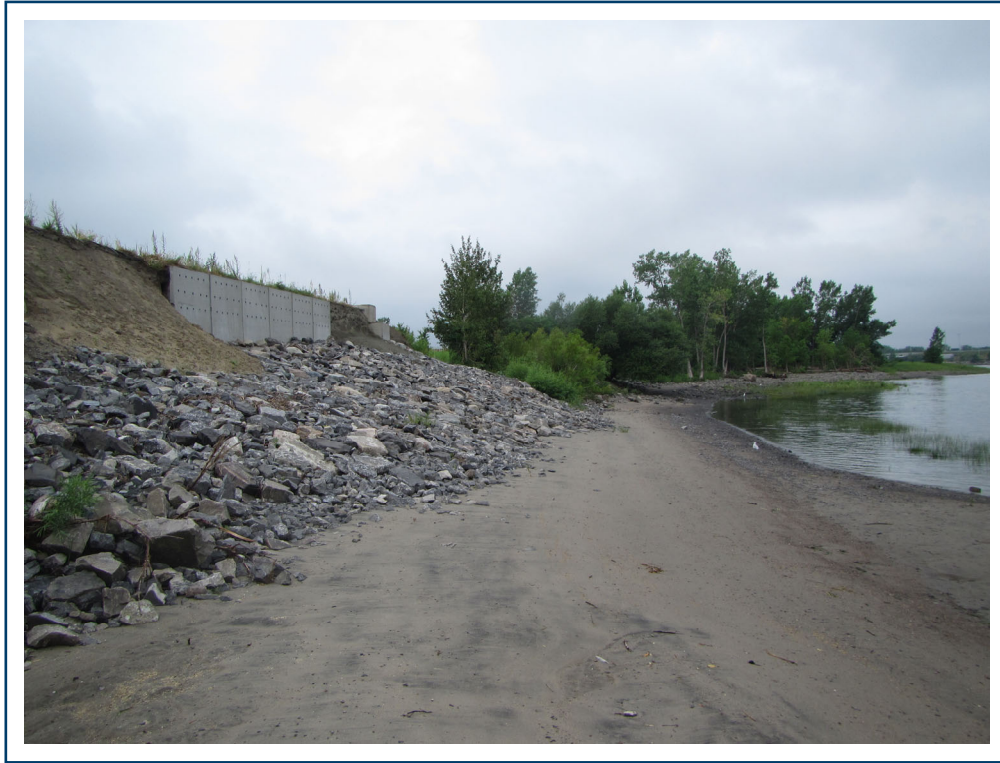
PHOTO 1 — Plage (habitat 6)

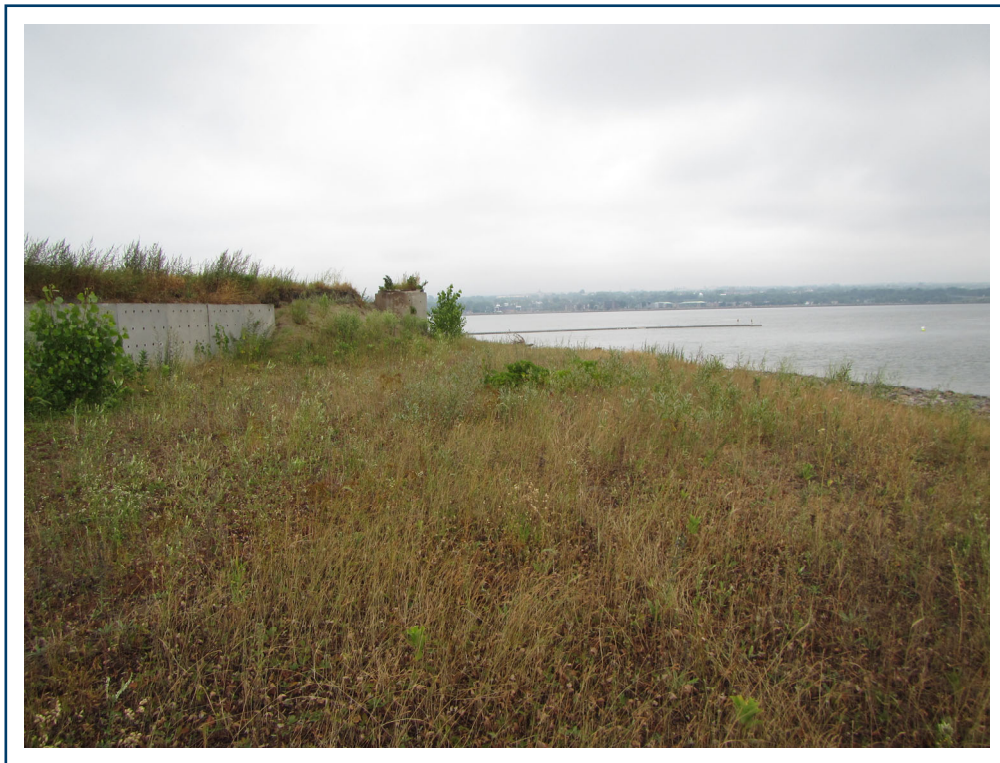
PHOTO 2 — Herbaçaie (habitat 7)

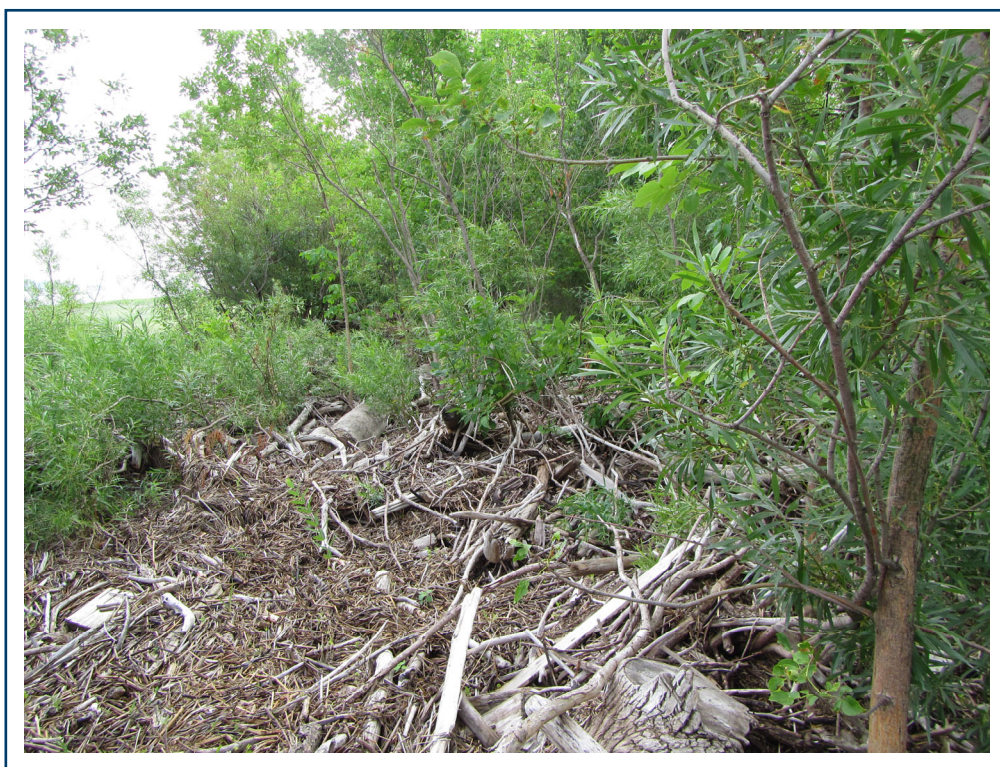
PHOTO 4 — Signes biophysiques délimitant la LHE
