**TERMINAL DE CONTENEURS
EN EAU PROFONDE**

LAURENTIA

JUILLET 2020

**FAUNE TERRESTRE ET SES HABITATS
PRÉSENTÉ À L'AGENCE D'ÉVALUATION D'IMPACT DU CANADA
(AÉIC)**

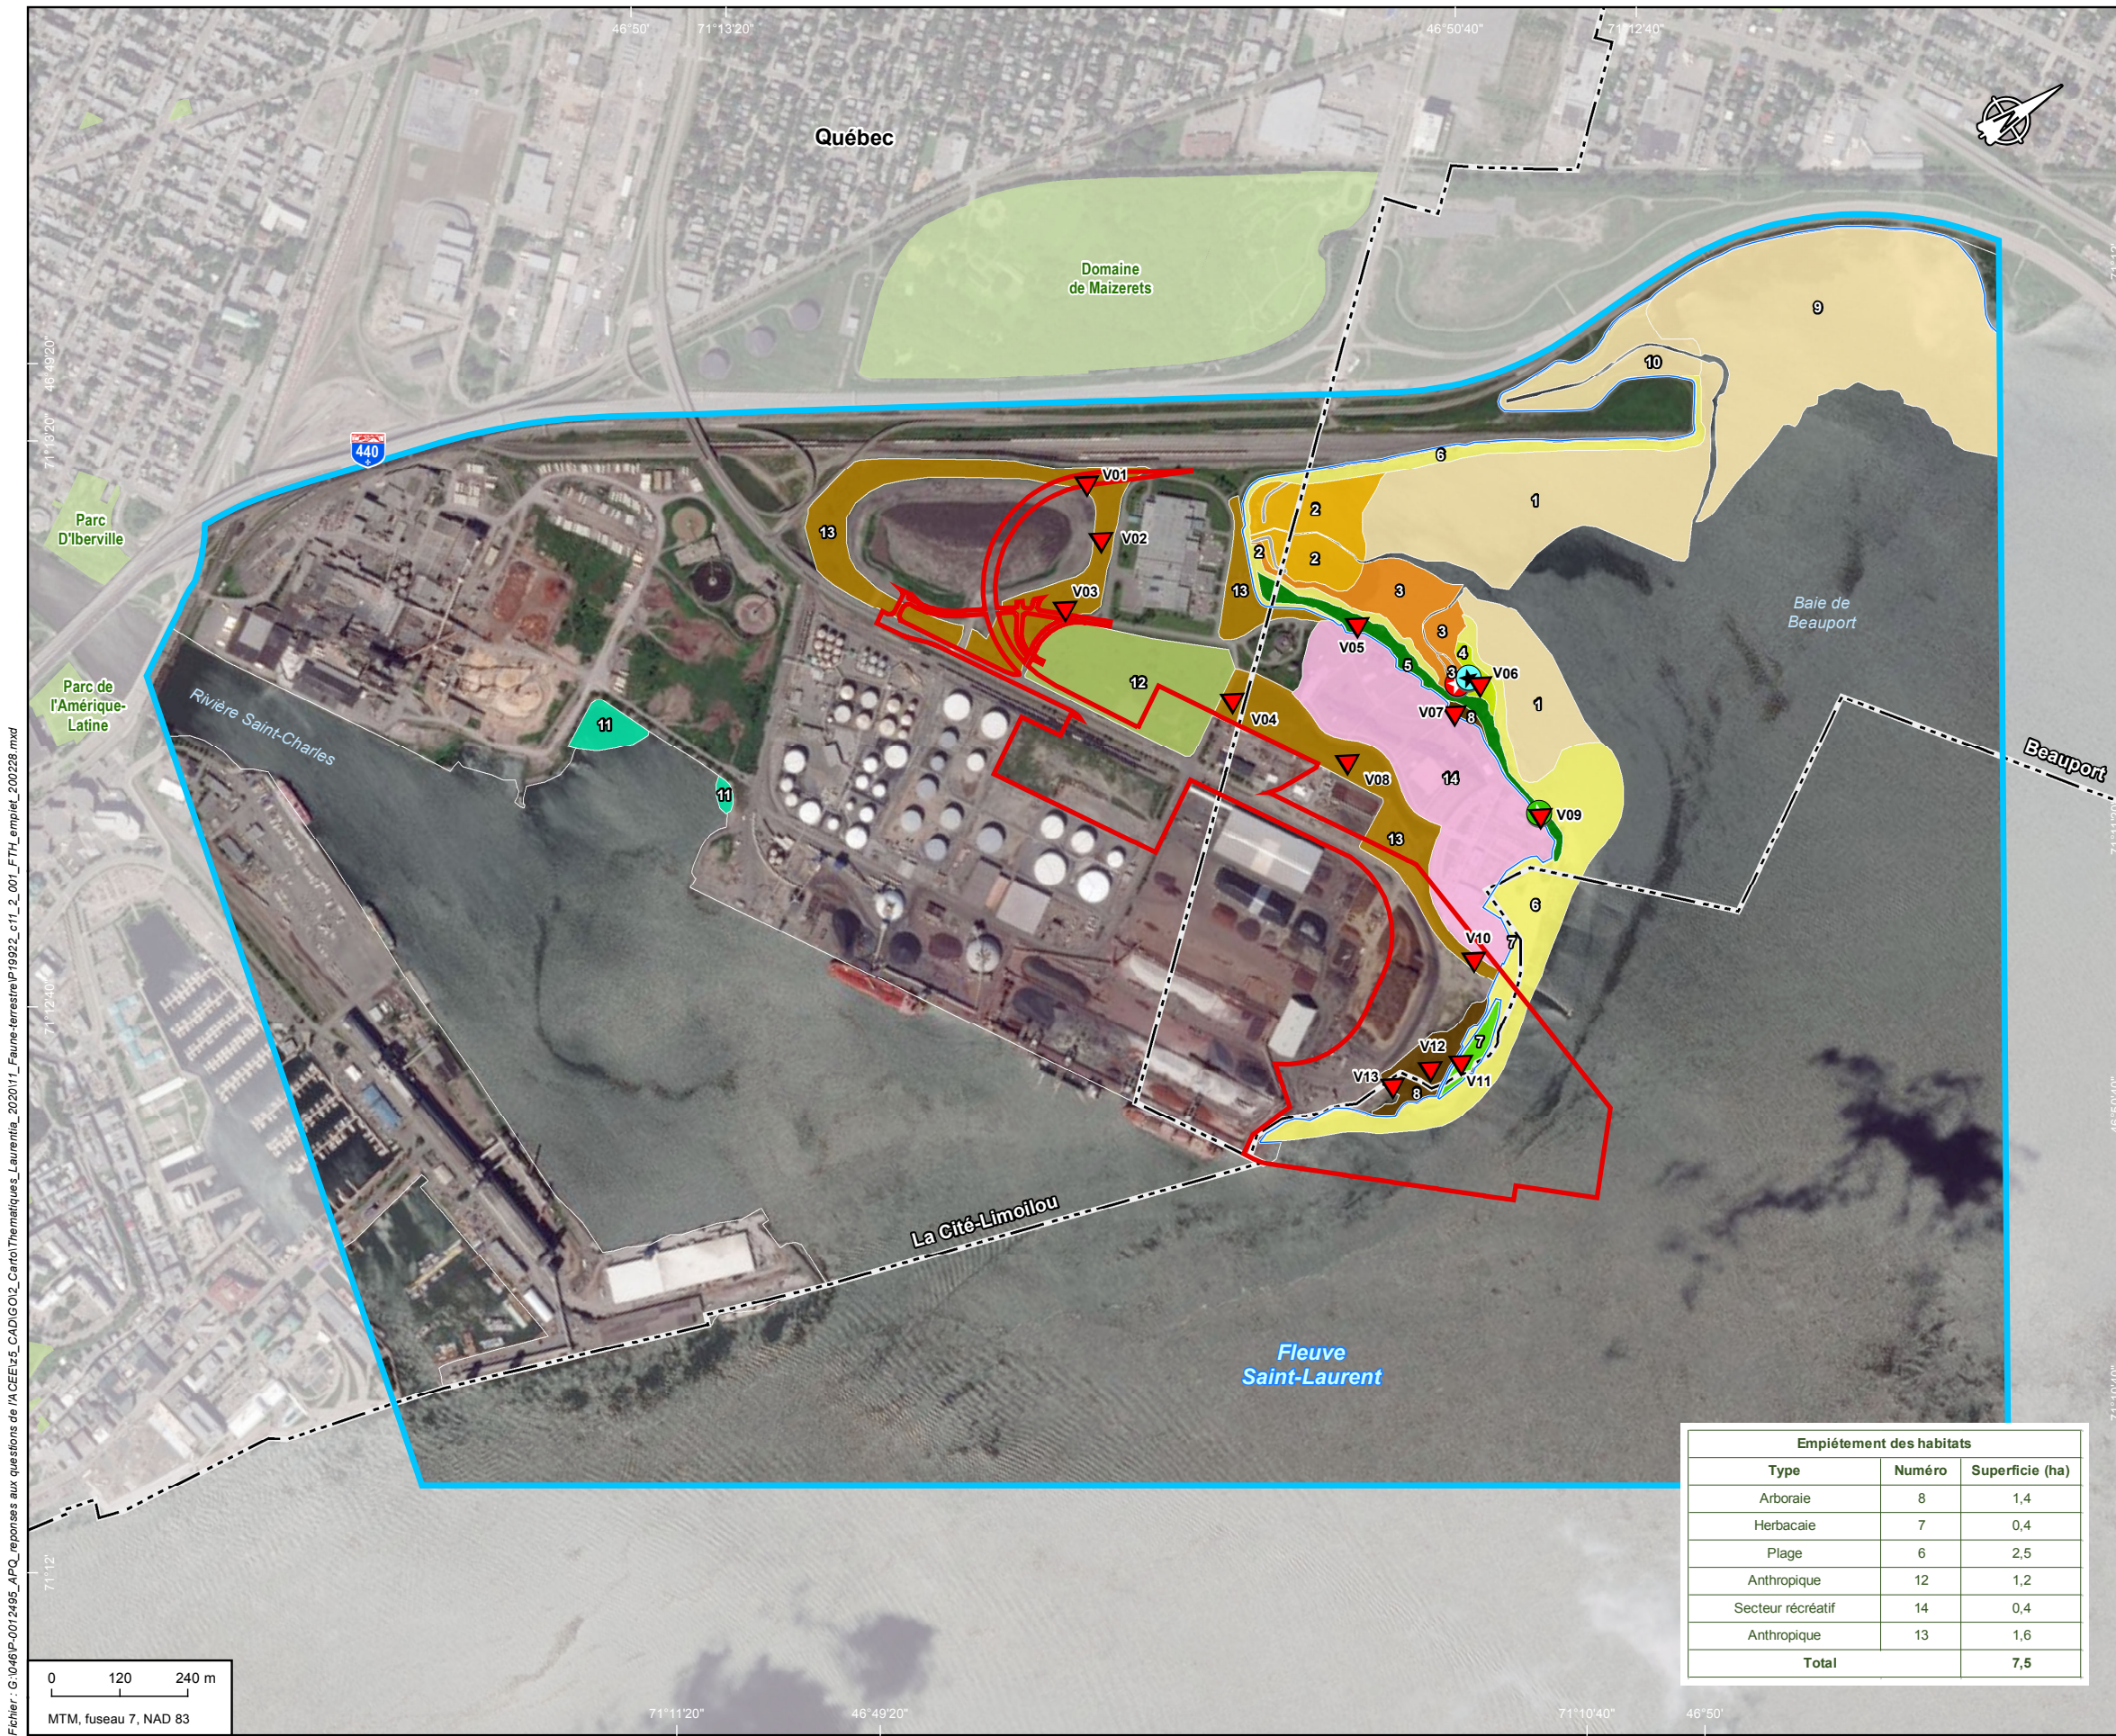
Carte 11-2
Empiètement des habitats

Perte d'habitat permanente – La préparation du site et la construction de l'arrière-quai nécessiteront le déboisement ou la destruction de 4,6 ha de milieux terrestres, humides et aquatiques situés à l'intérieur de l'emprise des travaux. Les habitats perdus sont l'arboratoire (1,4 ha), l'herbaciaie (0,4 ha) ainsi que 2,8 ha de friches anthropiques situées le long de la rue du Ressac (n° 12) et sur les terrains ceinturant le dépôt à neige et le long de l'aire d'entreposage des bateaux (n° 13) (carte 11-2). Ces habitats sont potentiellement utilisés pour l'alimentation et l'abri de certains mammifères, surtout des micromammifères. De plus, certains amphibiens et reptiles pourraient fréquenter ces milieux (Englobe, 2018). Toutefois, les marécages et les marais du rentrant sud-ouest sont plus favorables pour ce groupe et ils ne seront pas touchés par ces activités.

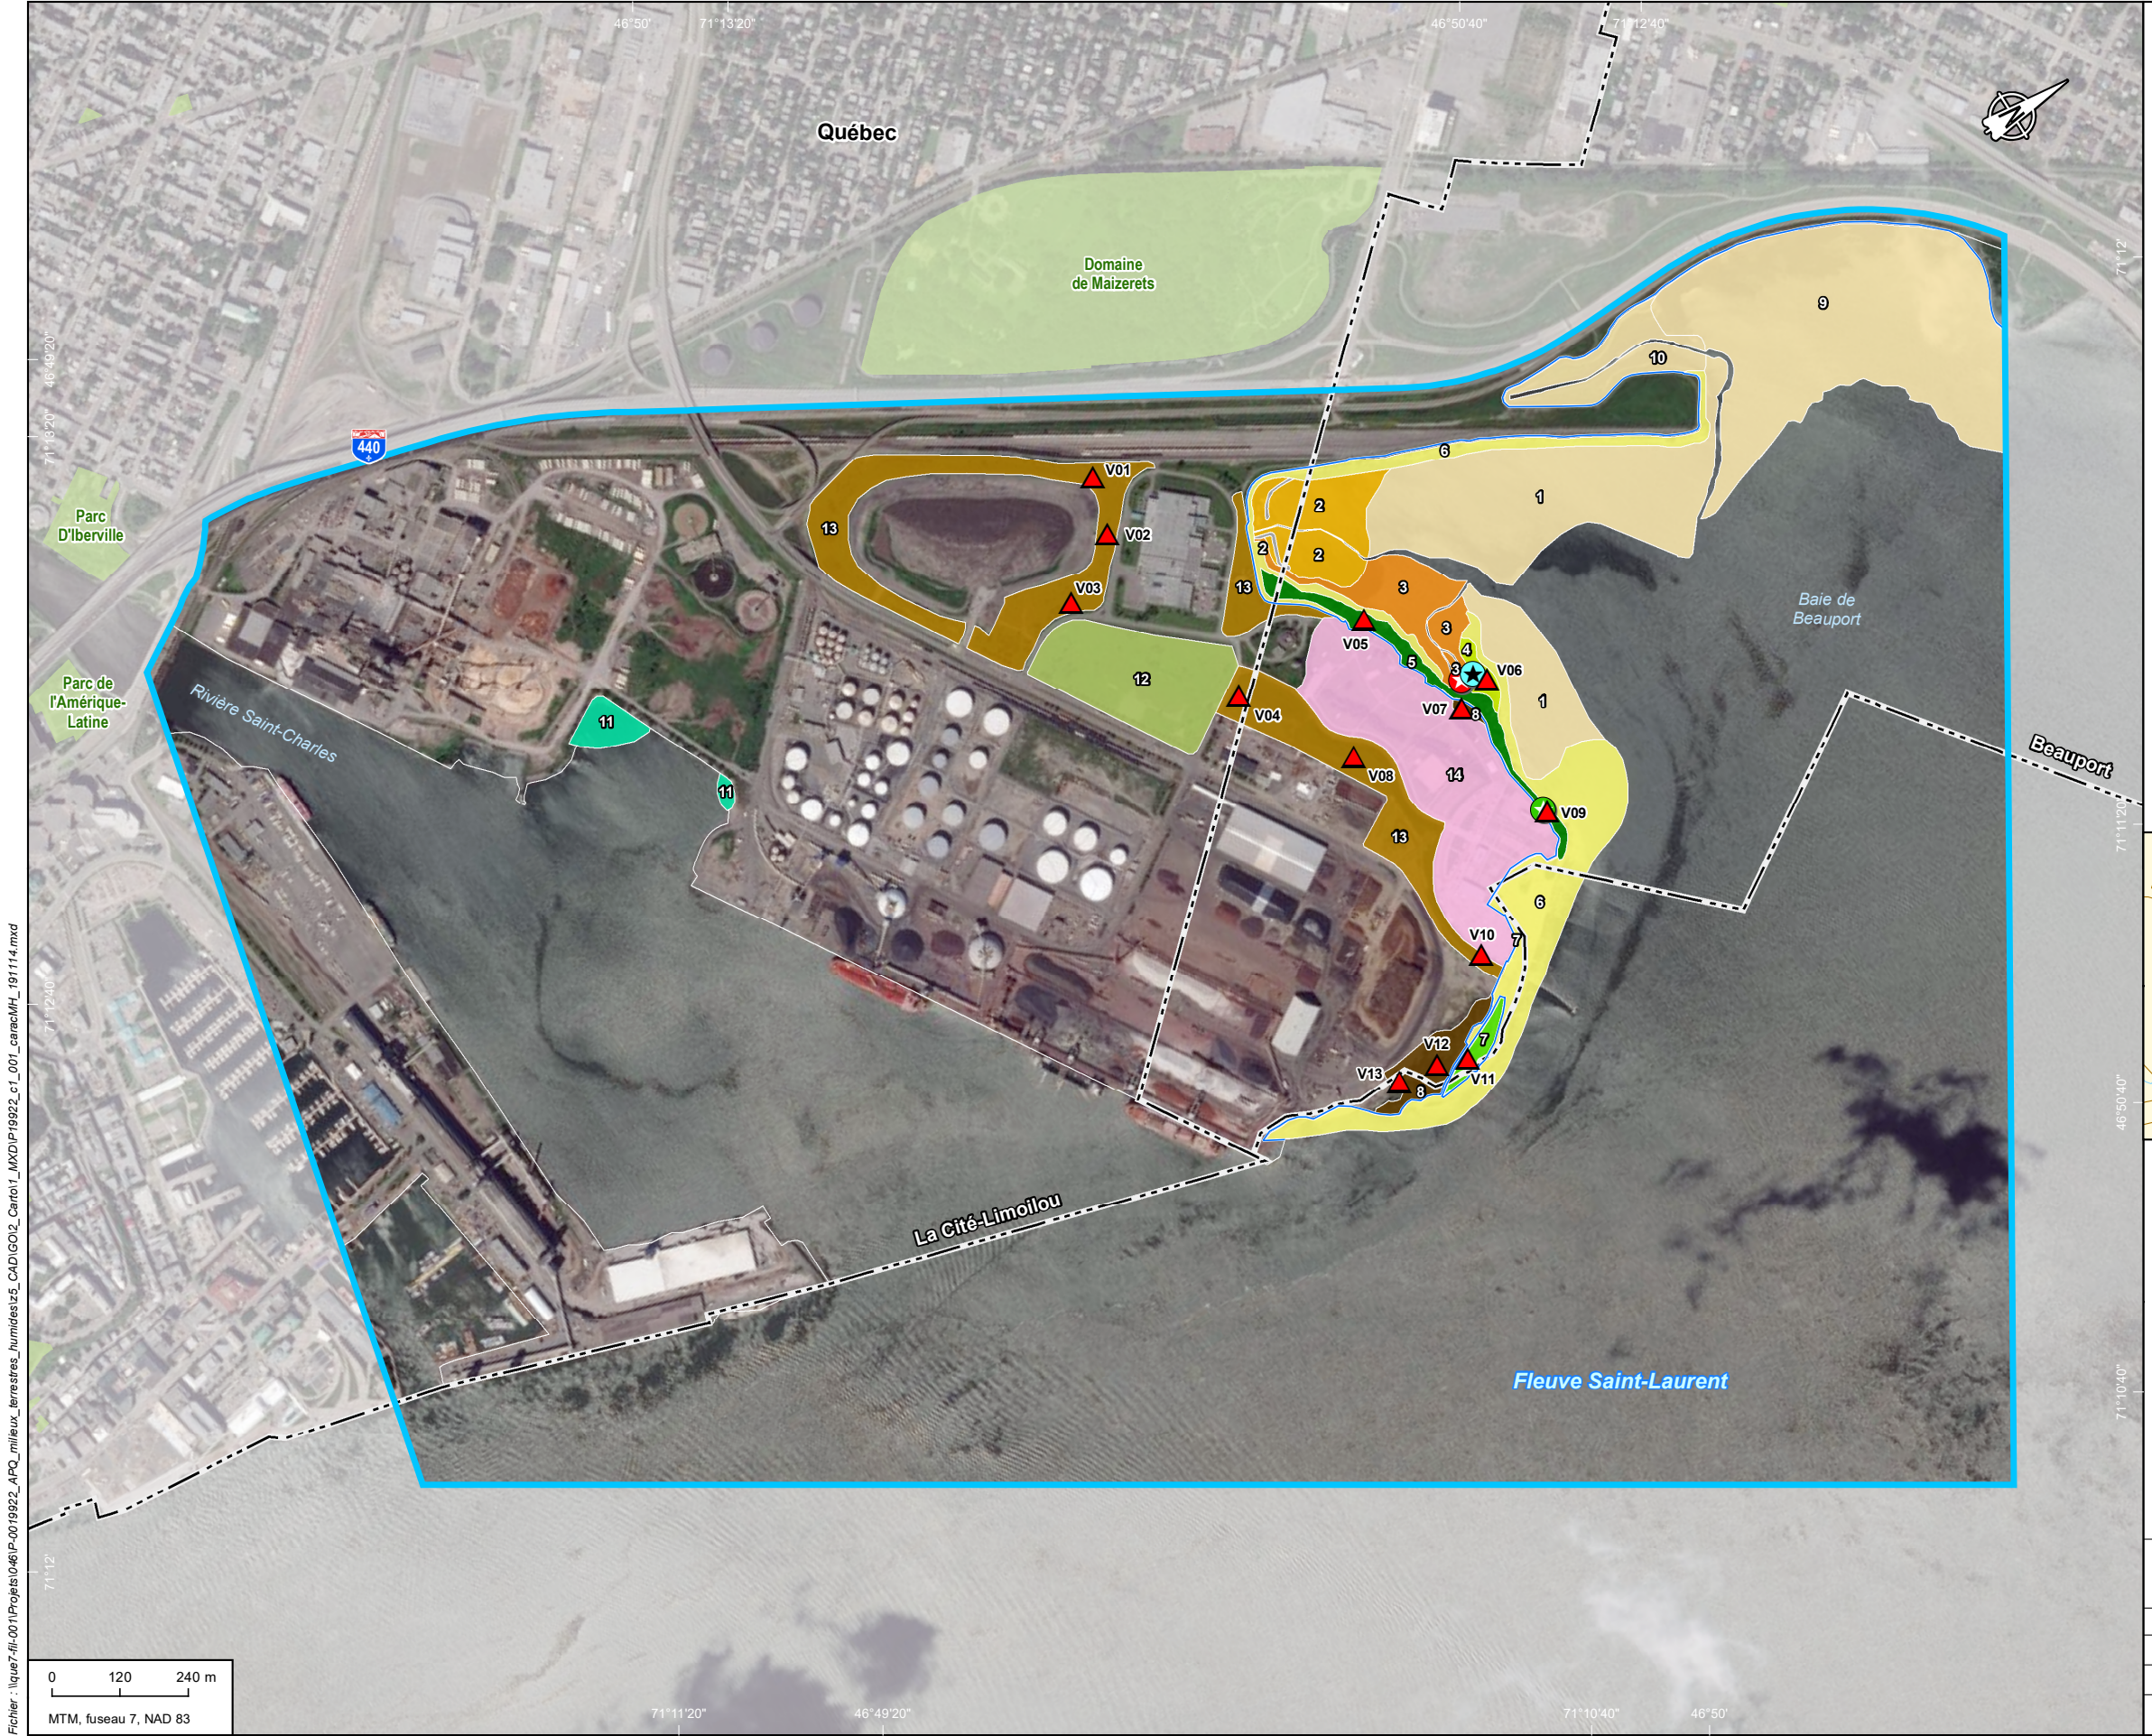
Carte 1
Milieux humides et terrestres

- 1, 9 et 10 Marais à scirpe d'Amérique (2, selon UQCN, 2005; 3, selon Écogénie, 2006)
- 2 Marais à sagittaire à larges feuilles
- 3 Marais à zizanie des marais
- 4 Marécage arbustif
- 5 Marécage arborescent
- 6 Plage
- 11 Milieu humide perturbé

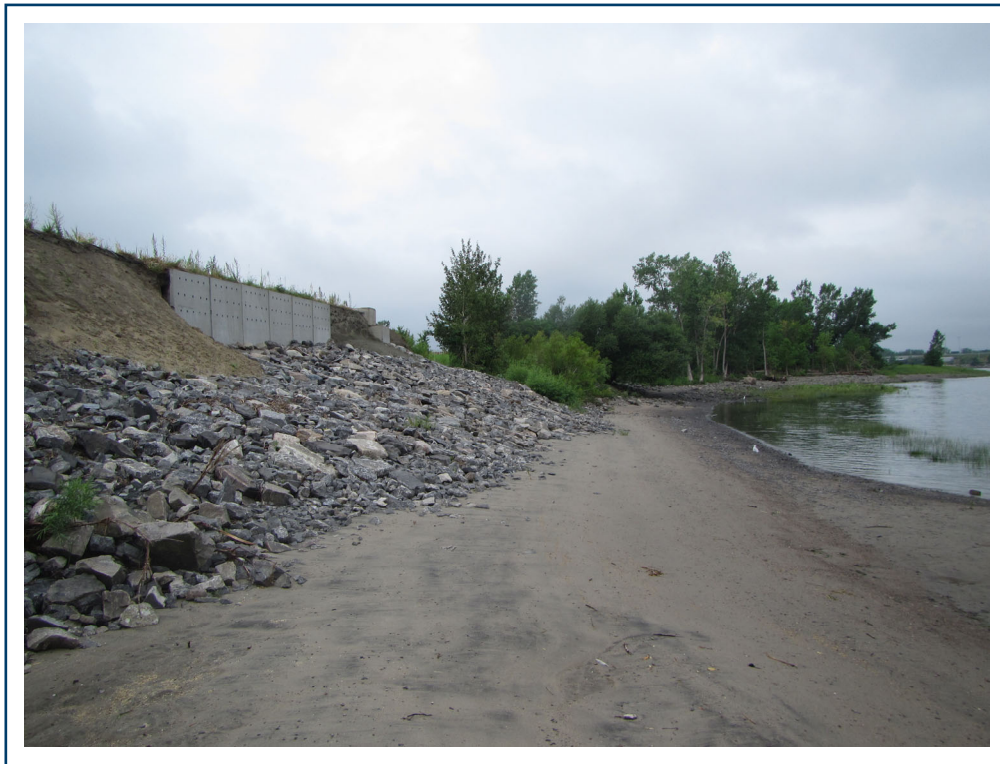
PHOTO 1 — Plage (habitat 6)

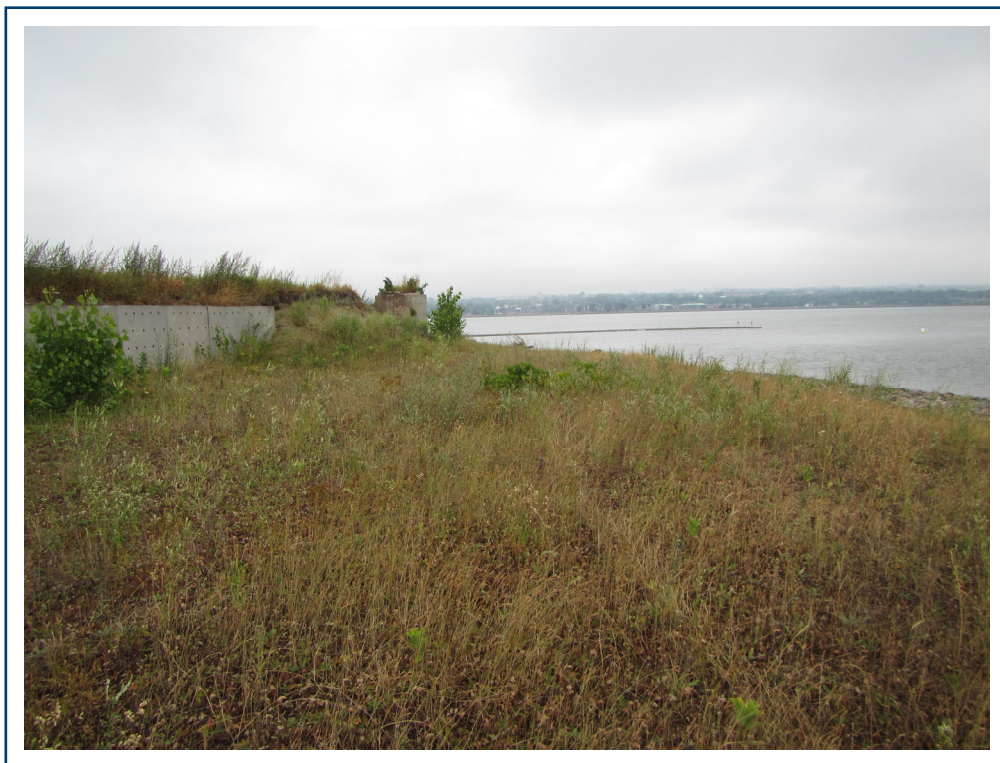
PHOTO 2 — Herbaçaie (habitat 7)

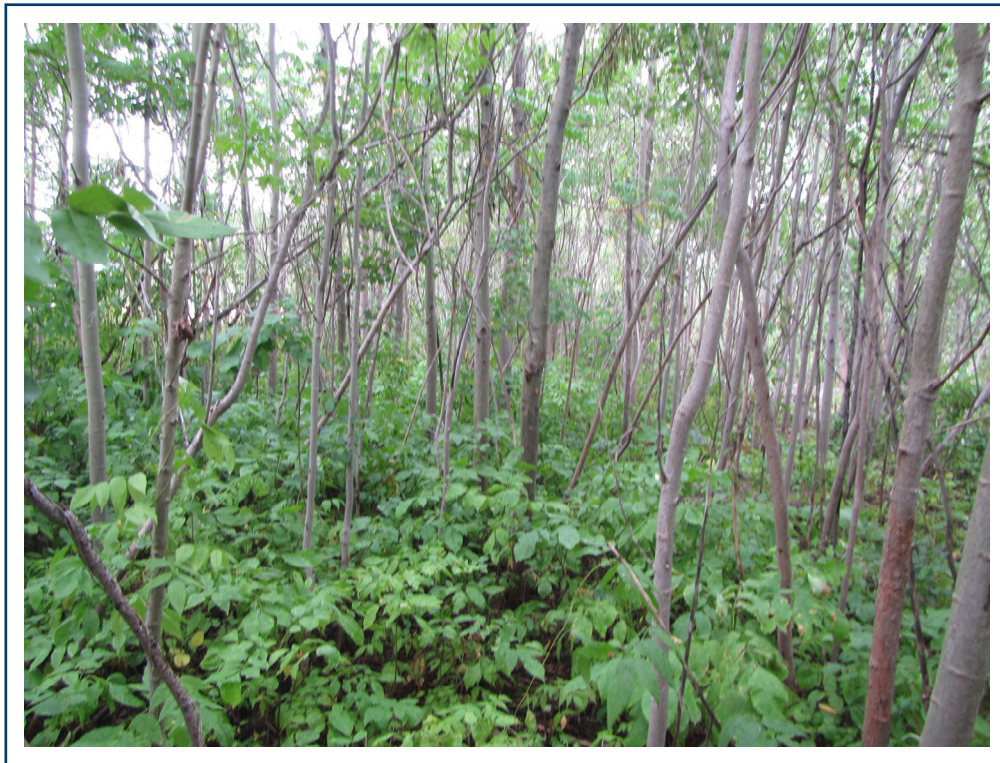
PHOTO 3 — Arborescence (habitat 8)

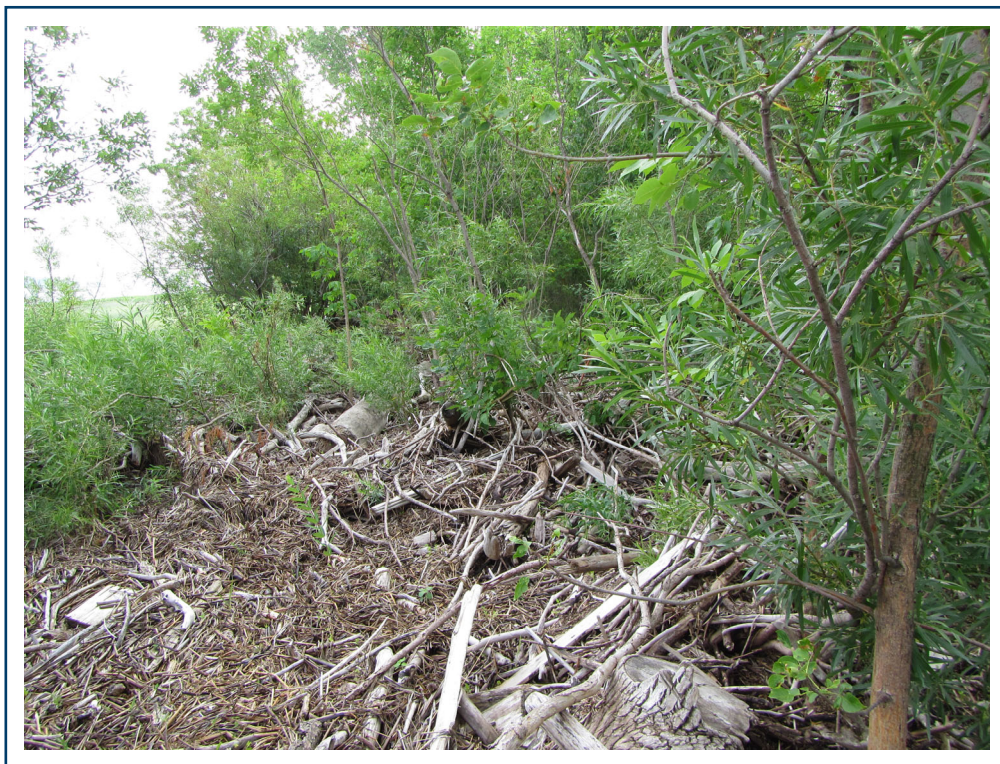
PHOTO 4 — Signes biophysiques délimitant la LHE

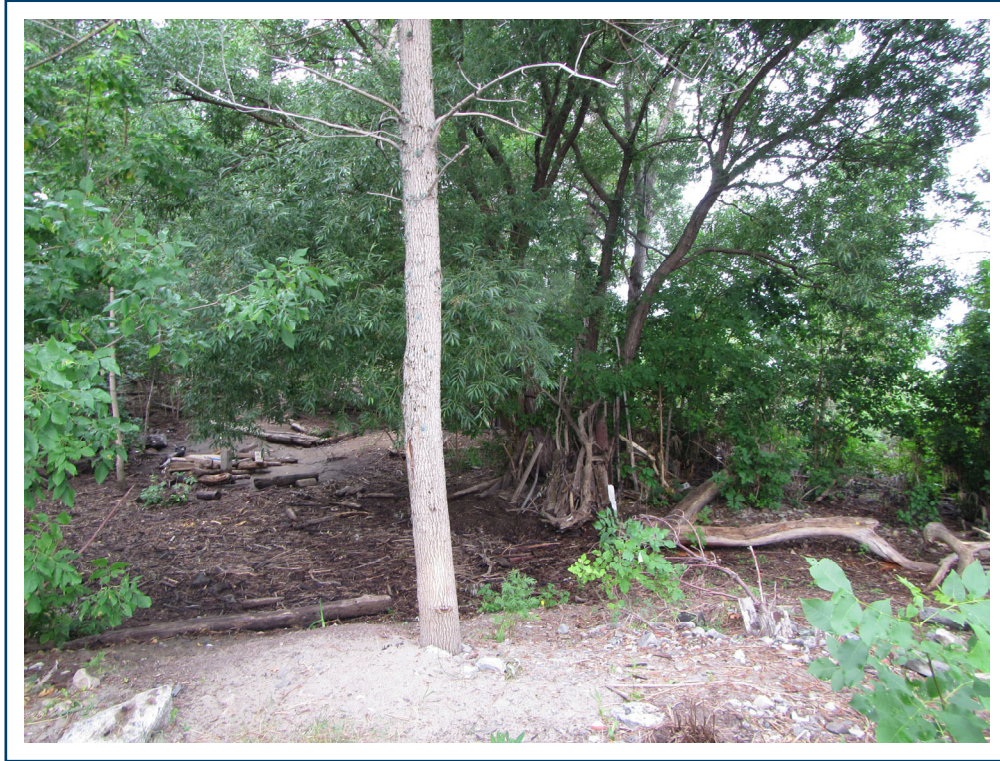
PHOTO 5 — Marécage arborescent (habitat 5)

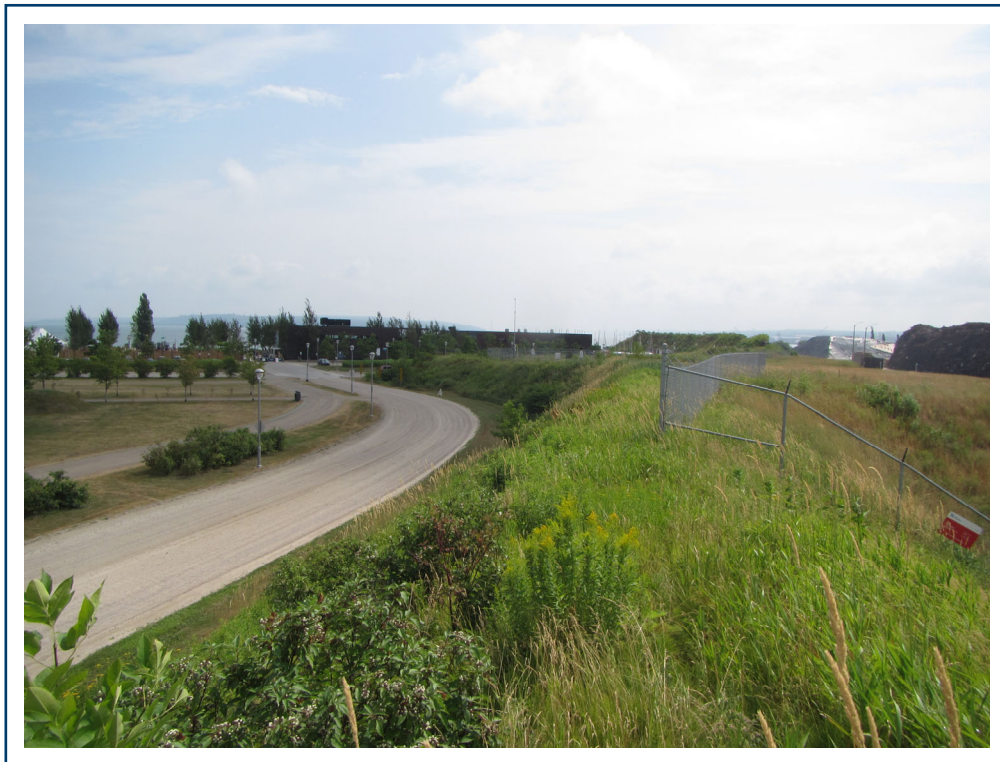
PHOTO 6 — Milieu anthropique (habitat 13)

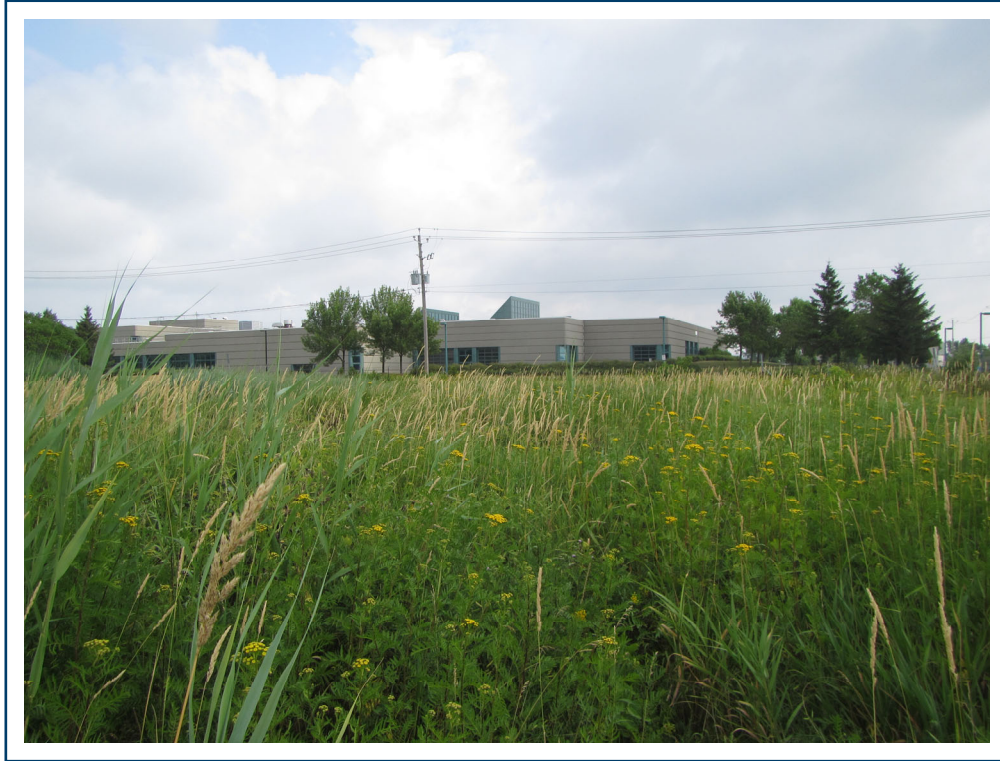
PHOTO 7 — Grande colonie d'algues roseau (EEE) dans l'habitat 13
