No. 1203-REP-007

**Évaluation environnementale de site
Phase I**

Projet Akasaba Ouest
Val-d'Or (Québec)

Rapport version finale

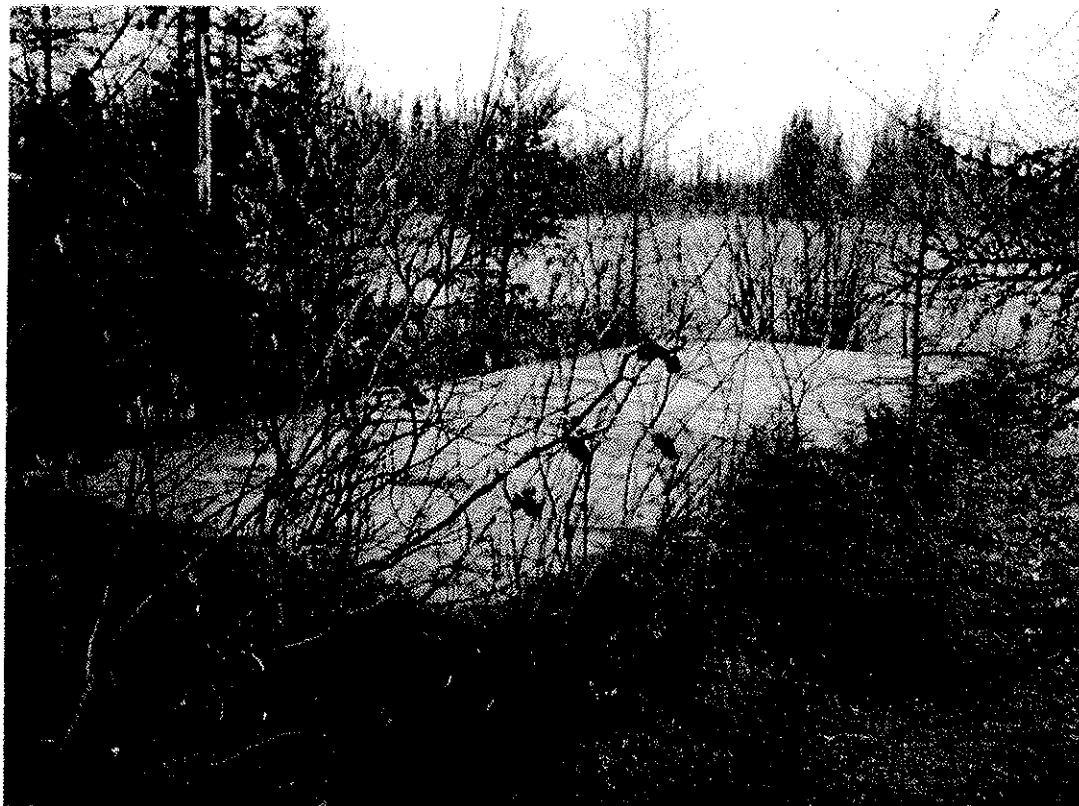
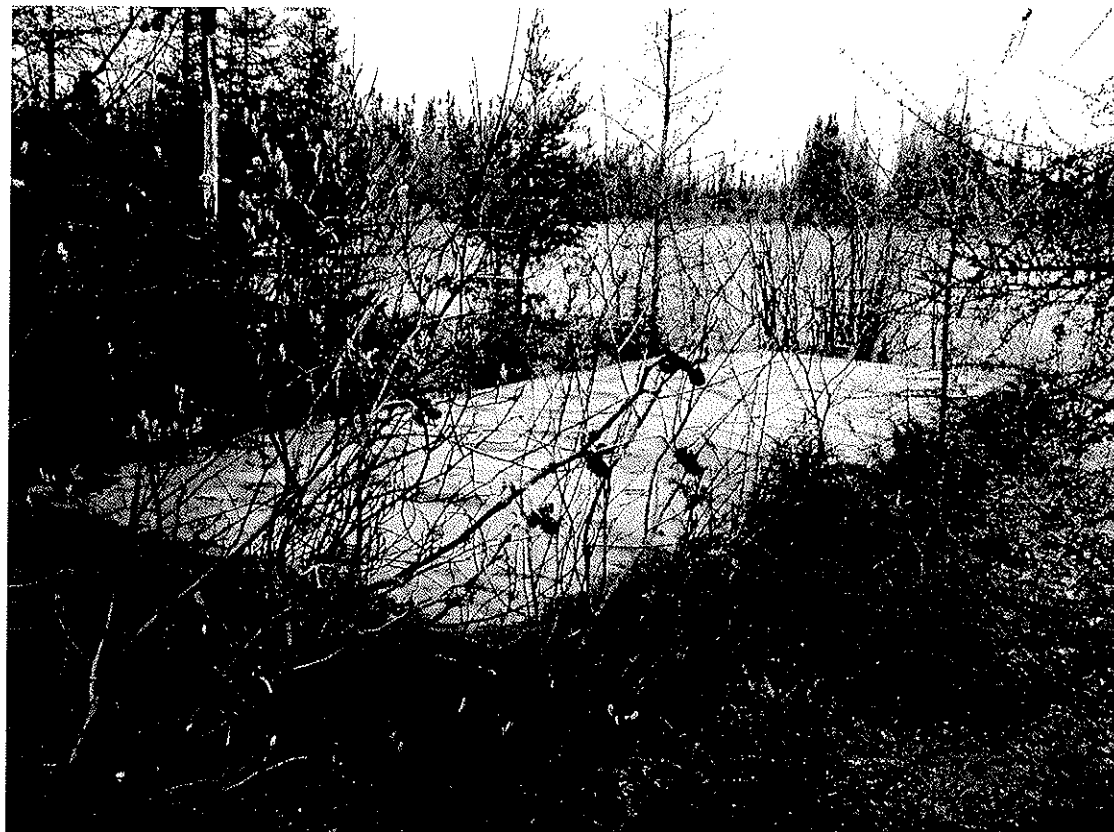
Photographie AKA-2010-05-05-006
Dalle de béton

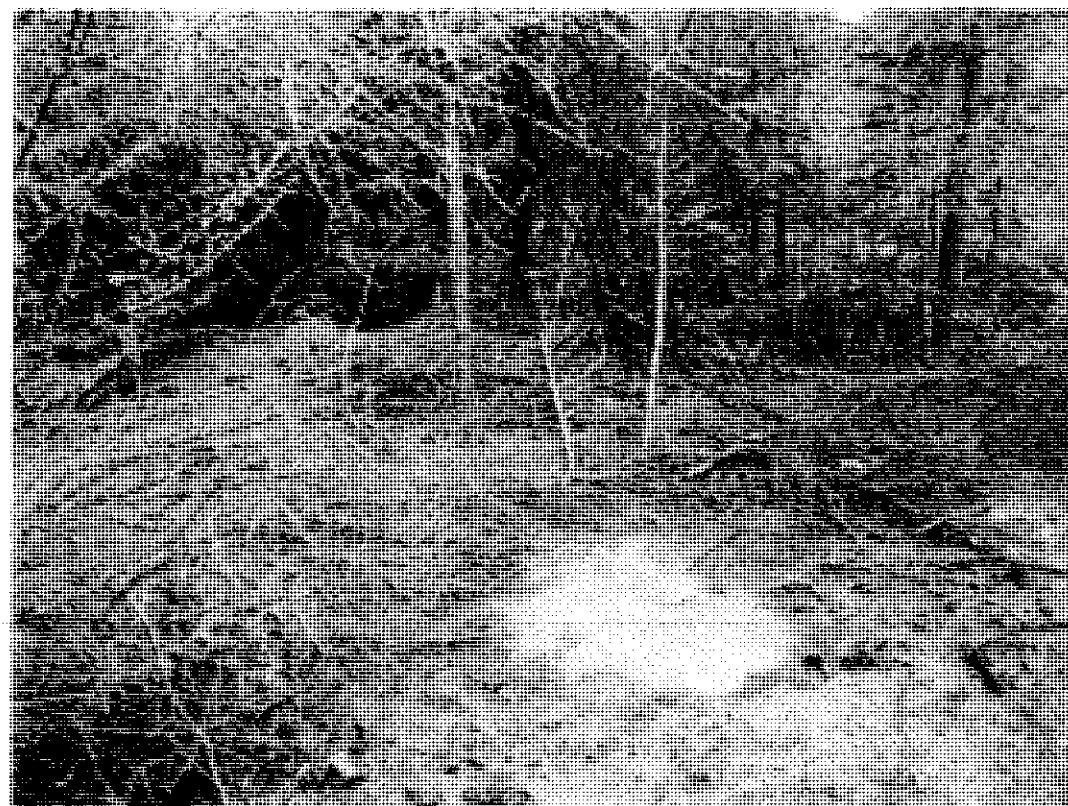
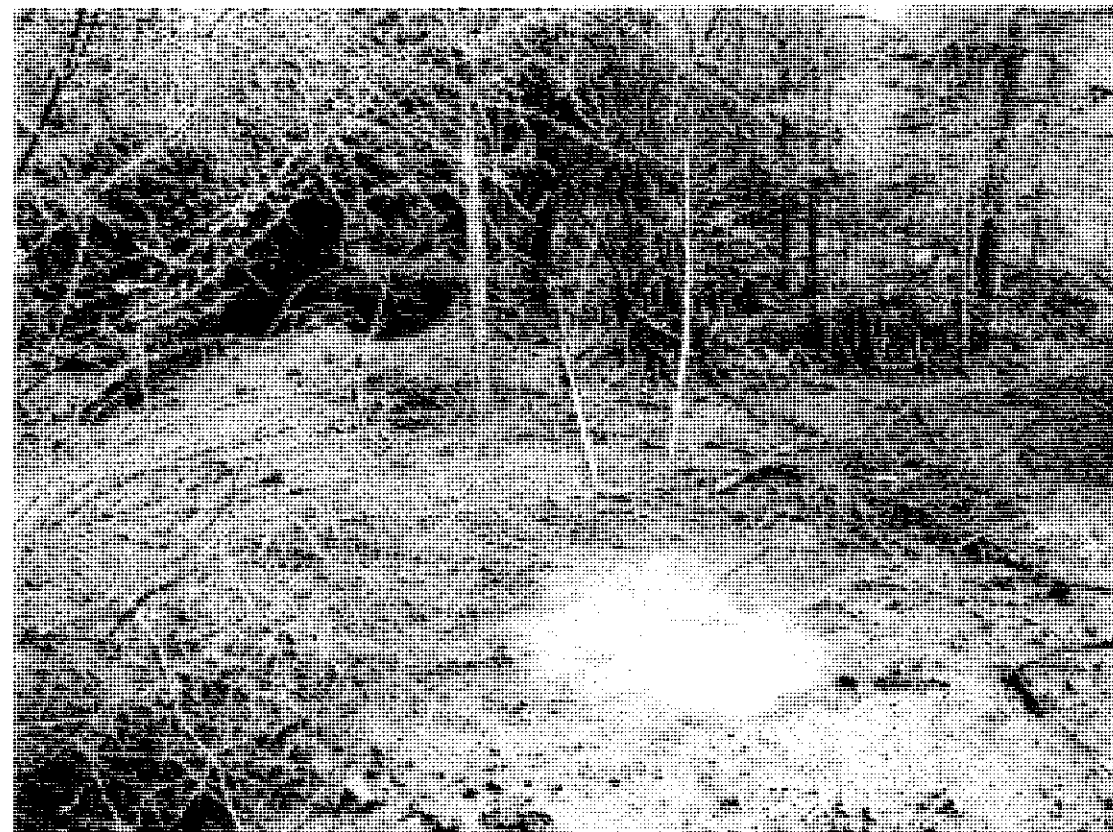
Photographie AKA-2010-05-05-007
Dalle de béton

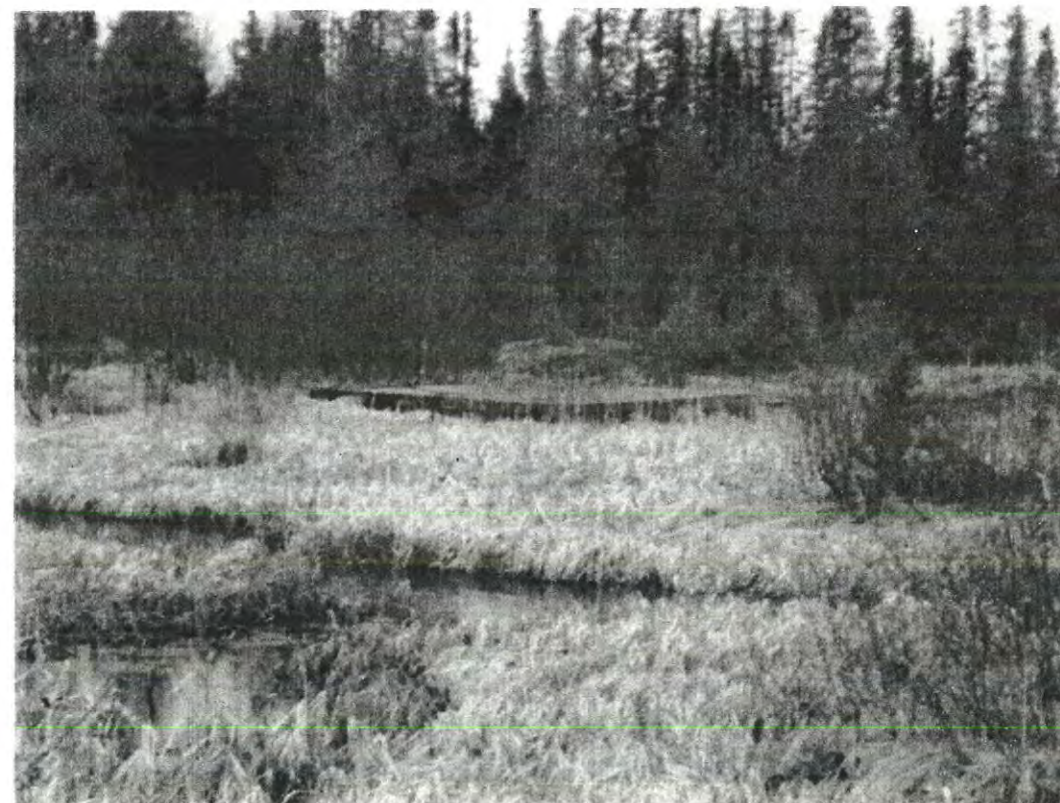
Photographie AKA-2010-05-05-005
Autre structure de béton présente sur le site. Cette structure n'a pas été observé de près en raison du ruisseau présent a proximité.

Travaux à réaliser (priorité)	
Remarques	<ul style="list-style-type: none"> • Araser les fondations

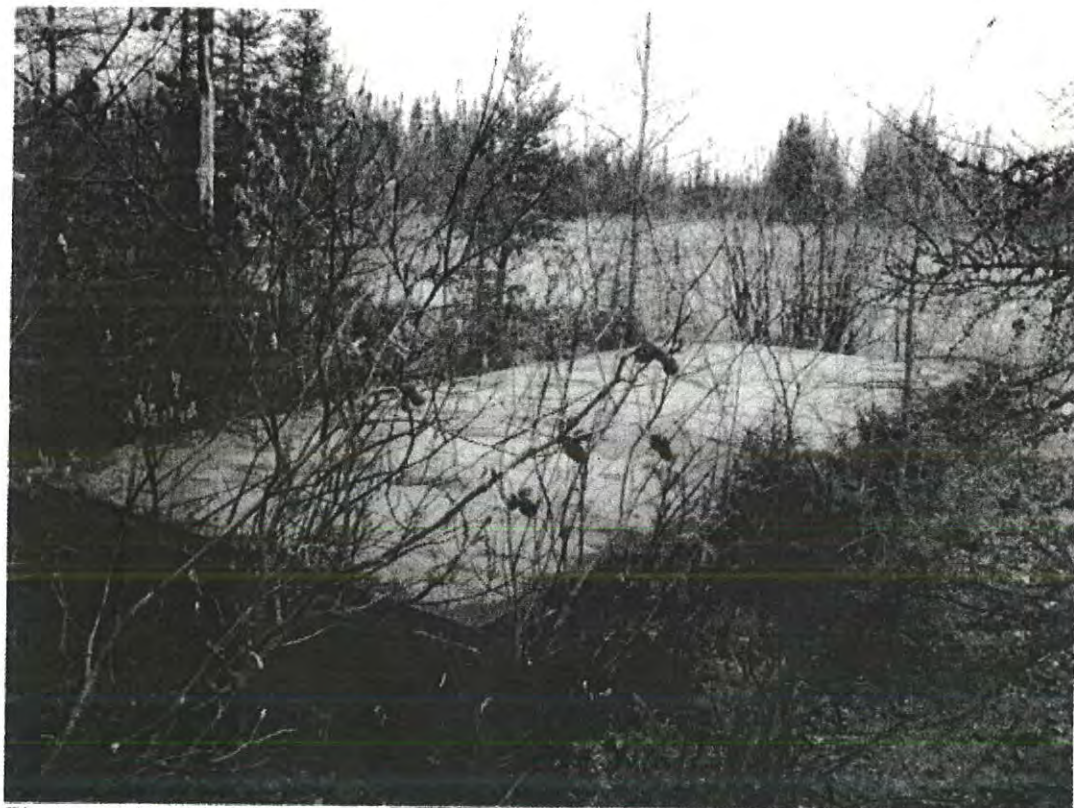
Photographie AKA-2010-05-05-006
Dalle de béton

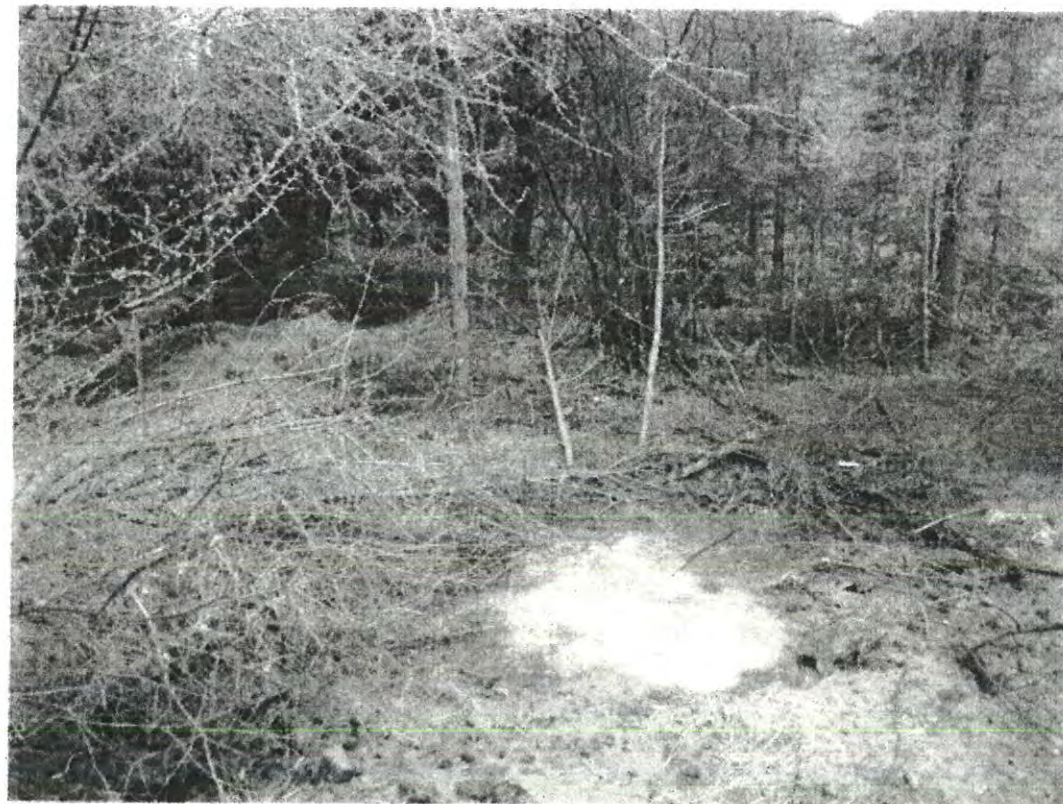
Photographie AKA-2010-05-05-007
Dalle de béton
