No. 1203-REP-007

**Évaluation environnementale de site
Phase I**

Projet Akasaba Ouest
Val-d'Or (Québec)

Rapport version finale

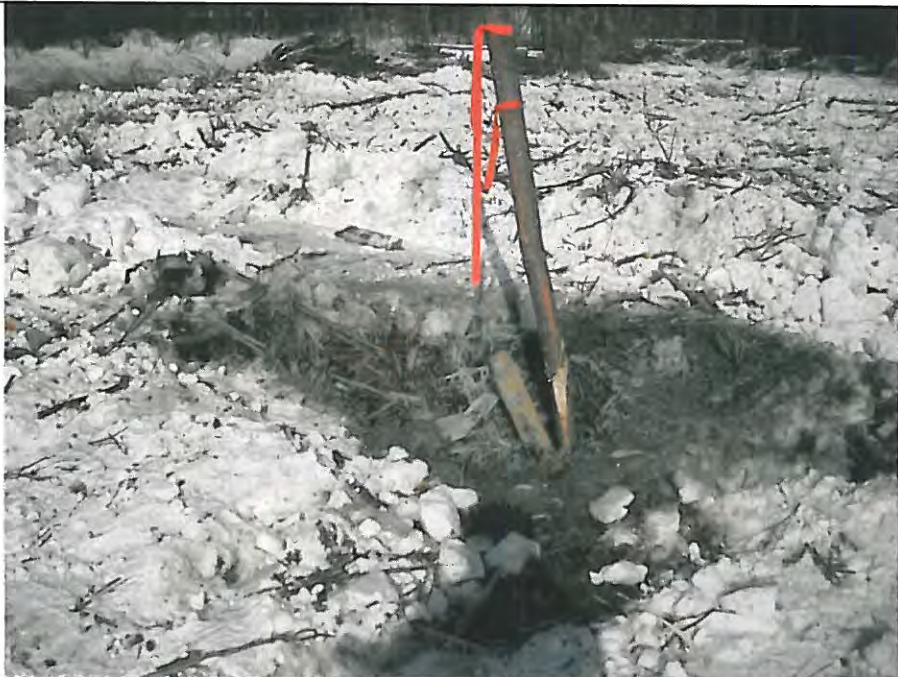
Photo no : 2

- Vue sur le trou de forage identifié iax-11-is12 réalisé à l'extérieur de la bande riveraine ;
- Le site est propre, peu de boue de forage autour du trou.

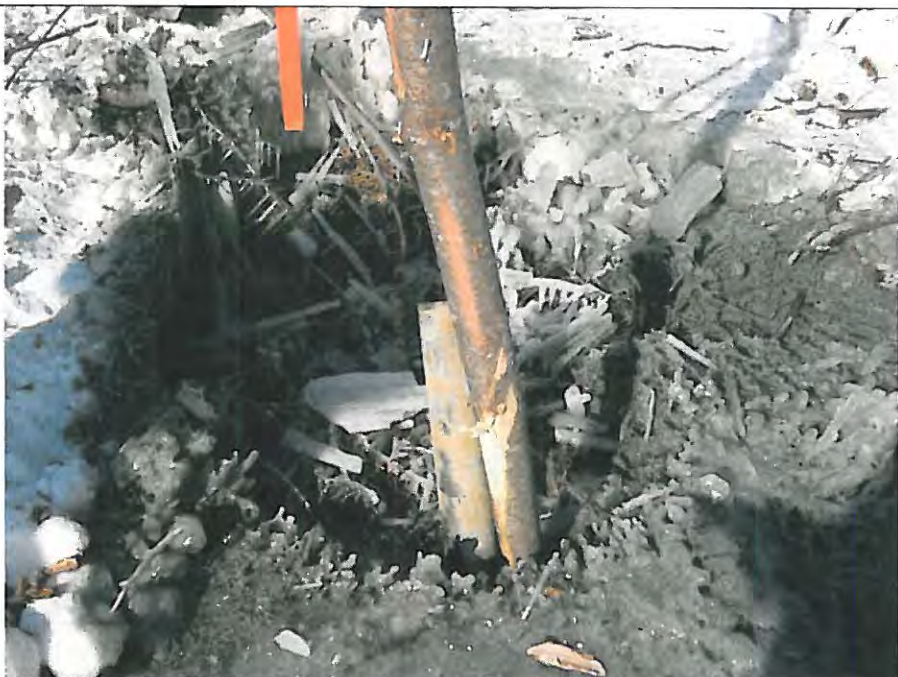
Photo no : 3

- Vue sur le cours d'eau situé à proximité des trous de forage ;
- Lors de notre passage sur le terrain, aucun forage n'était réalisé en bande riveraine ou sur un cours d'eau.

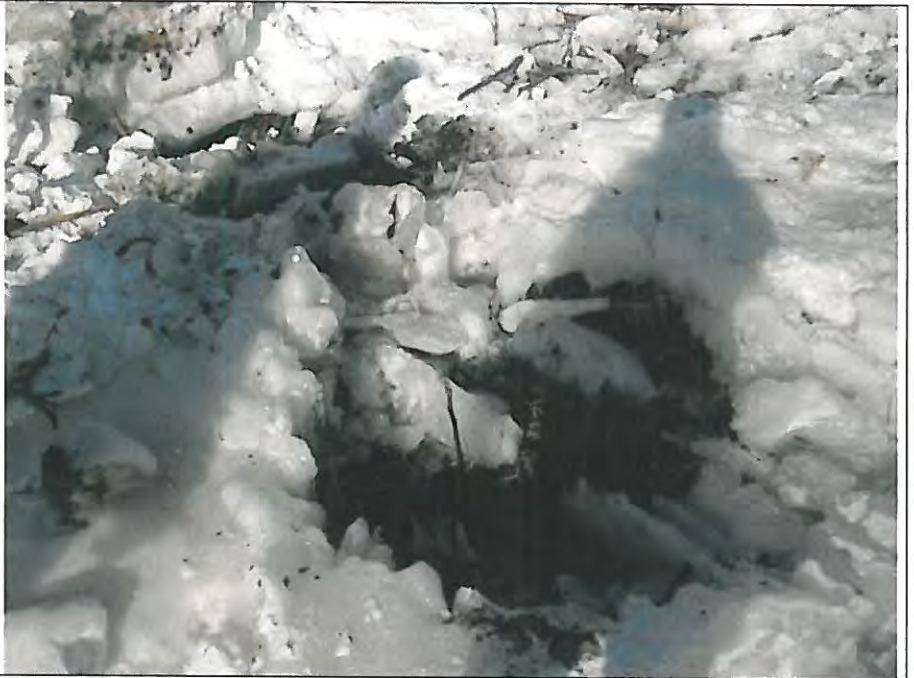
Photo no : 17

- Vue sur un trou de forage réalisé par Forage Mercier. Le site est propre, peu de boue de forage accumulée autour du trou.

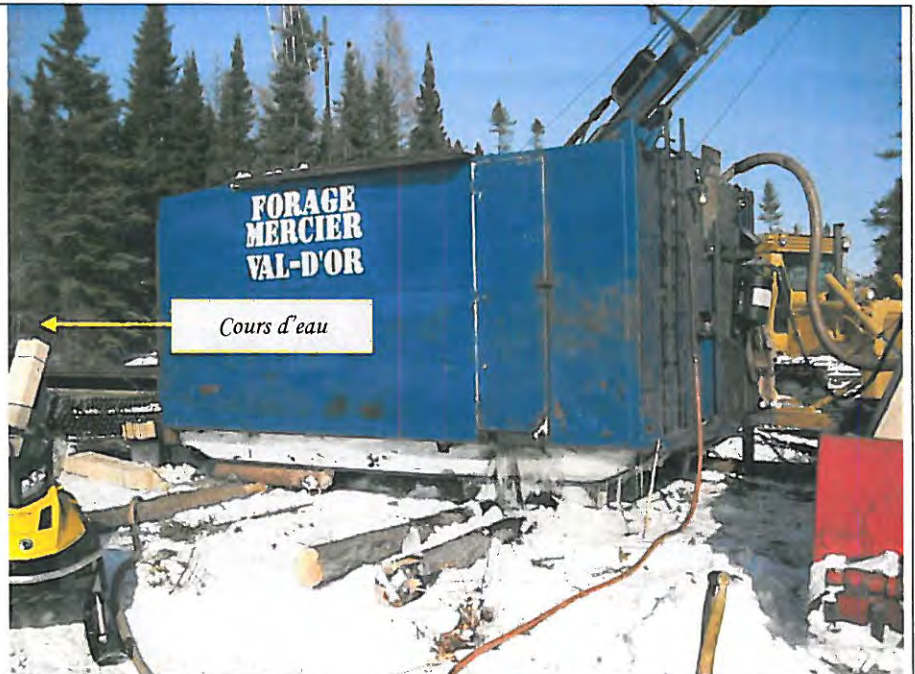
Photo no : 21

- Vue sur un réservoir d'essence entreposé à l'intérieur d'une panne étanche en cas de déversement.

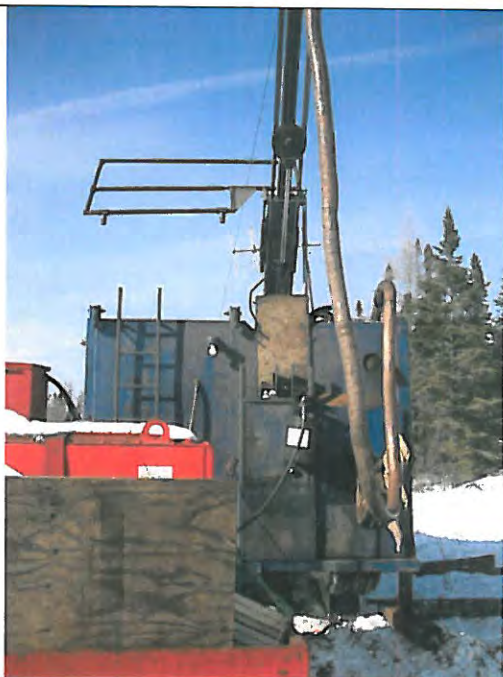
Photo no : 27

- Installations autour de la foreuse.

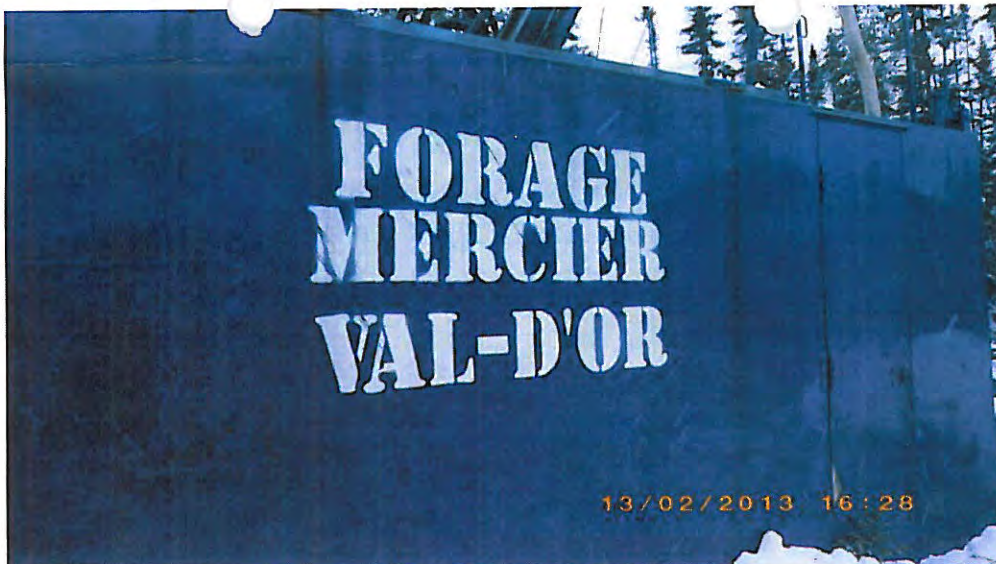
IMGP0710 (Large).JPG

Forage Mercier n'existe plus, la compagnie s'appelle maintenant Forage Spektra.

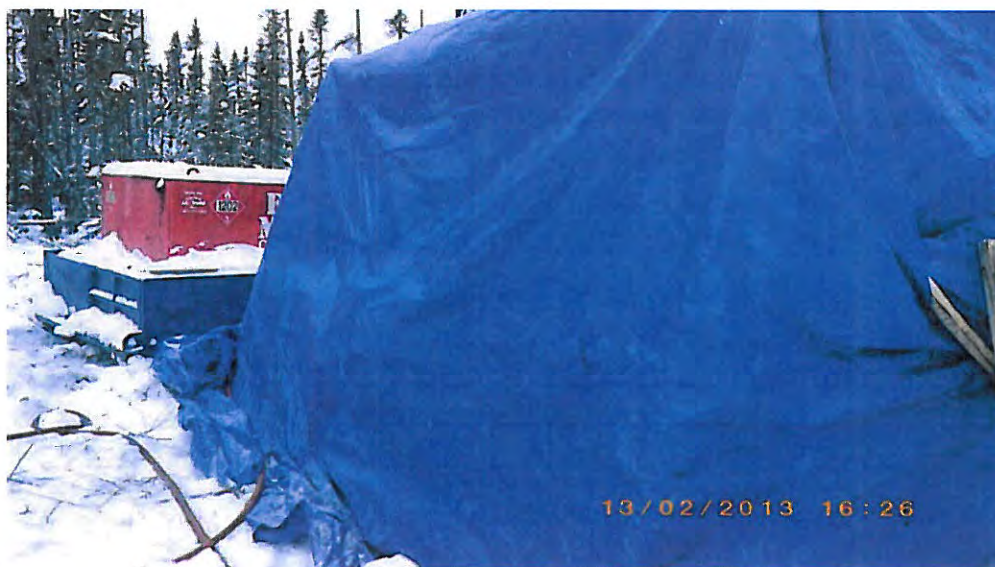
IMGP0709 (Large).JPG

Aucune boue ne sort à la surface suite au forage.

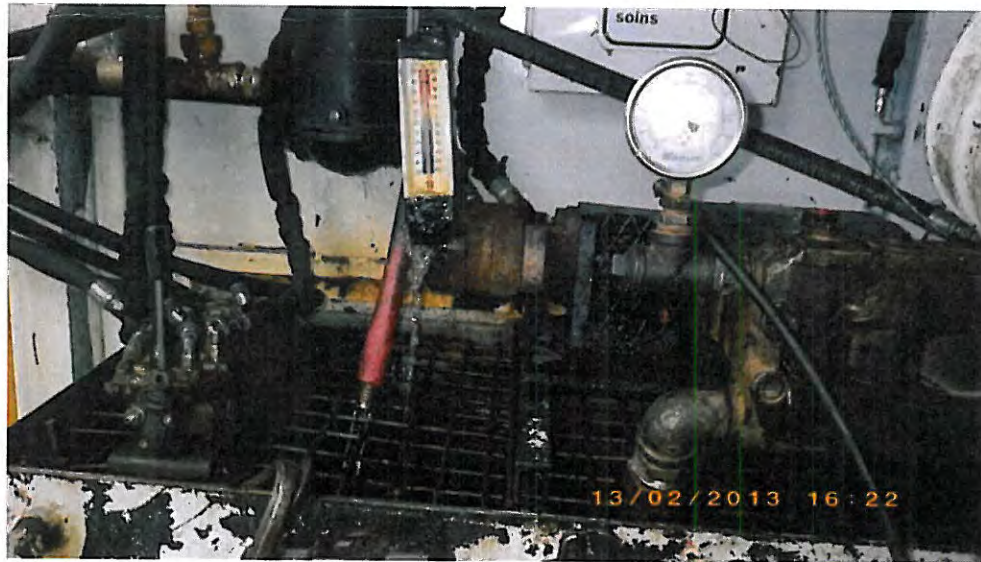
IMGP0702 (Large).JPG
L'eau a un débit moyen.

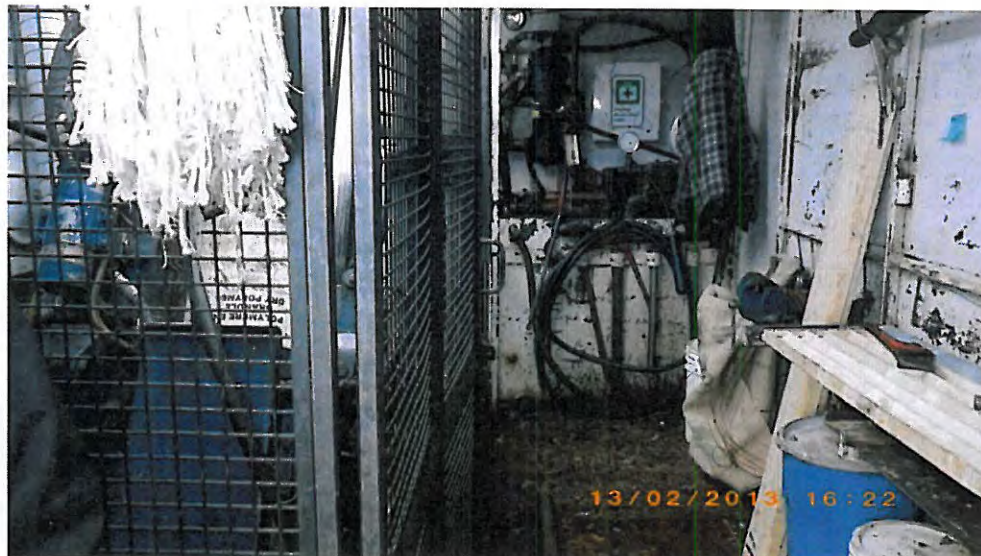
IMGP0703 (Large).JPG
Aucune fuite dans le bâtiment de forage.

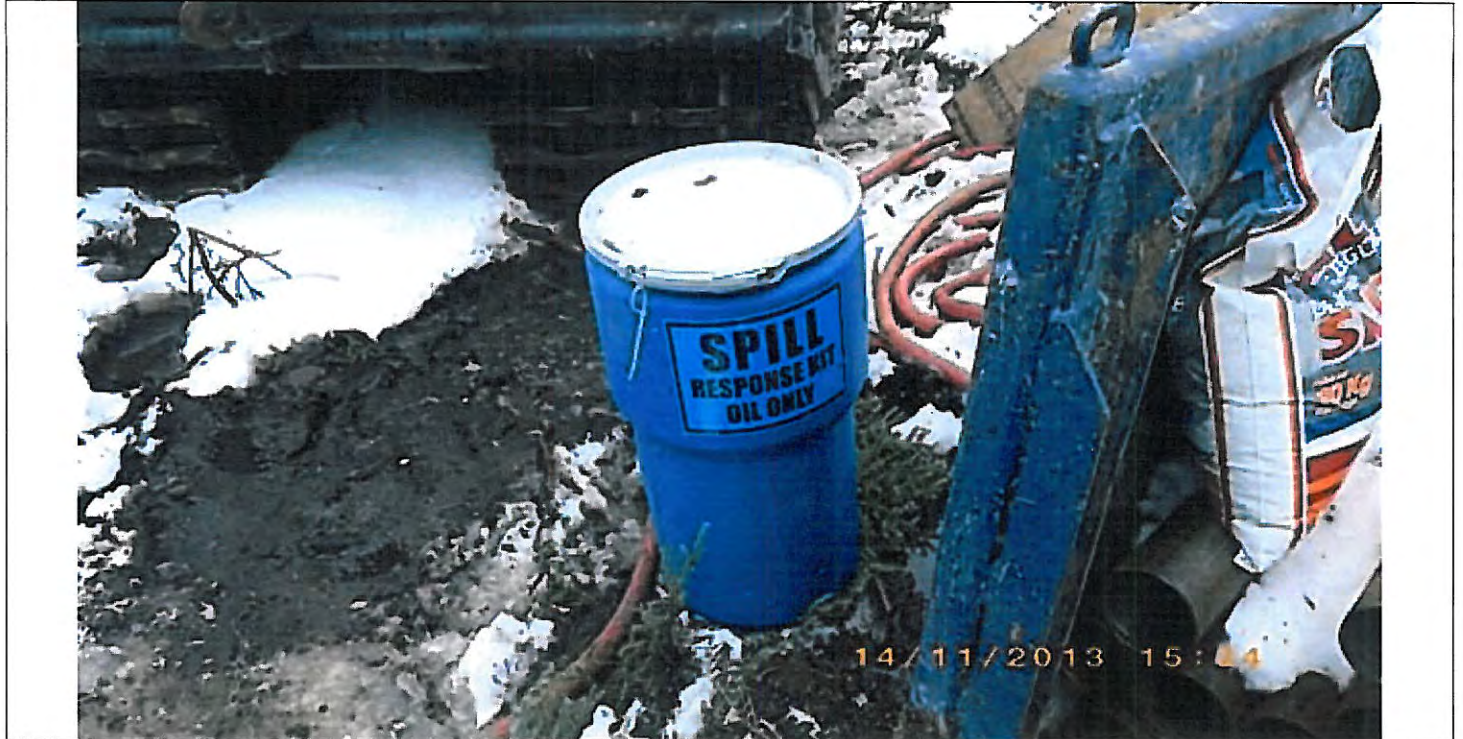
IMG1584 (Small).JPG

1. Présence d'une trousse de déversement à proximité de la foreuse (photo 1)
2. Présence de chaudière servant à entreposer les guenilles souillées aux hydrocarbures. (photo 2) ART 53-54
opérateur de la foreuse mentionne que les guenilles sont envoyées à leur shop à la fin de chaque journée.

Photo 1 : Trou # IAX-13-241 : Trousse de déversement

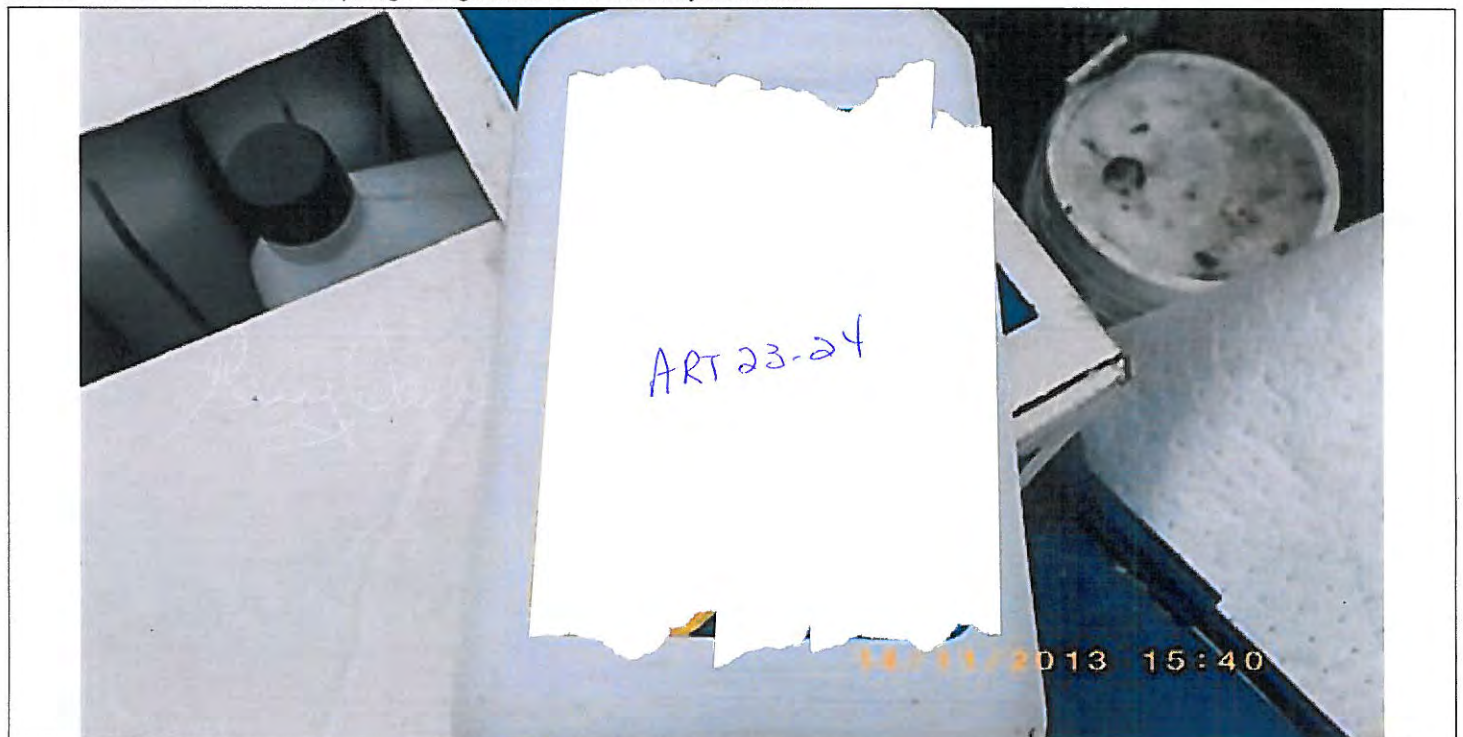
IMG1586 (Small).JPG

3. L'huile à moteur qui est utilisé est la ART 23-24 (photo 3) Il s'agit d'huile synthétique. La fiche signalétique mentionne que l'effet sur l'environnement est non classé comme dangereux.

Photo 3 : Trou # IAX-13-241 : ART 23-24

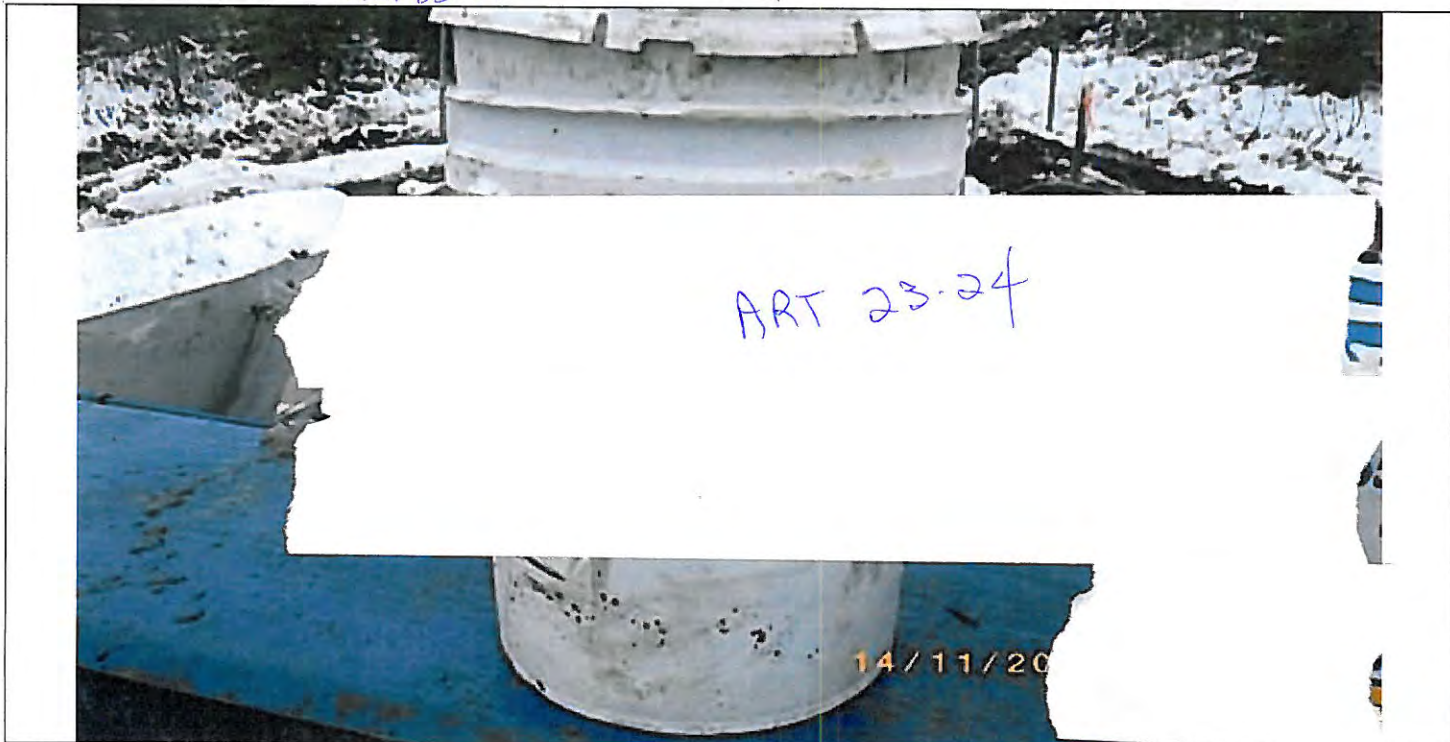
IMGP1590 (Small).JPG

7. Le savon utilisé est un savon ART 23-24 (photo 6) La fiche signalétique ne contient pas d'information relative au ingrédient qu'il contient. Toutefois, sur le site Internet de la compagnie ART 23-24 n peut lire que le savon 23-24 st fabriqué à partir d'huile de lin et ne contient pas de produit chimique ou de produit à base d'hydrocarbures.

Photo 6 : 23-24

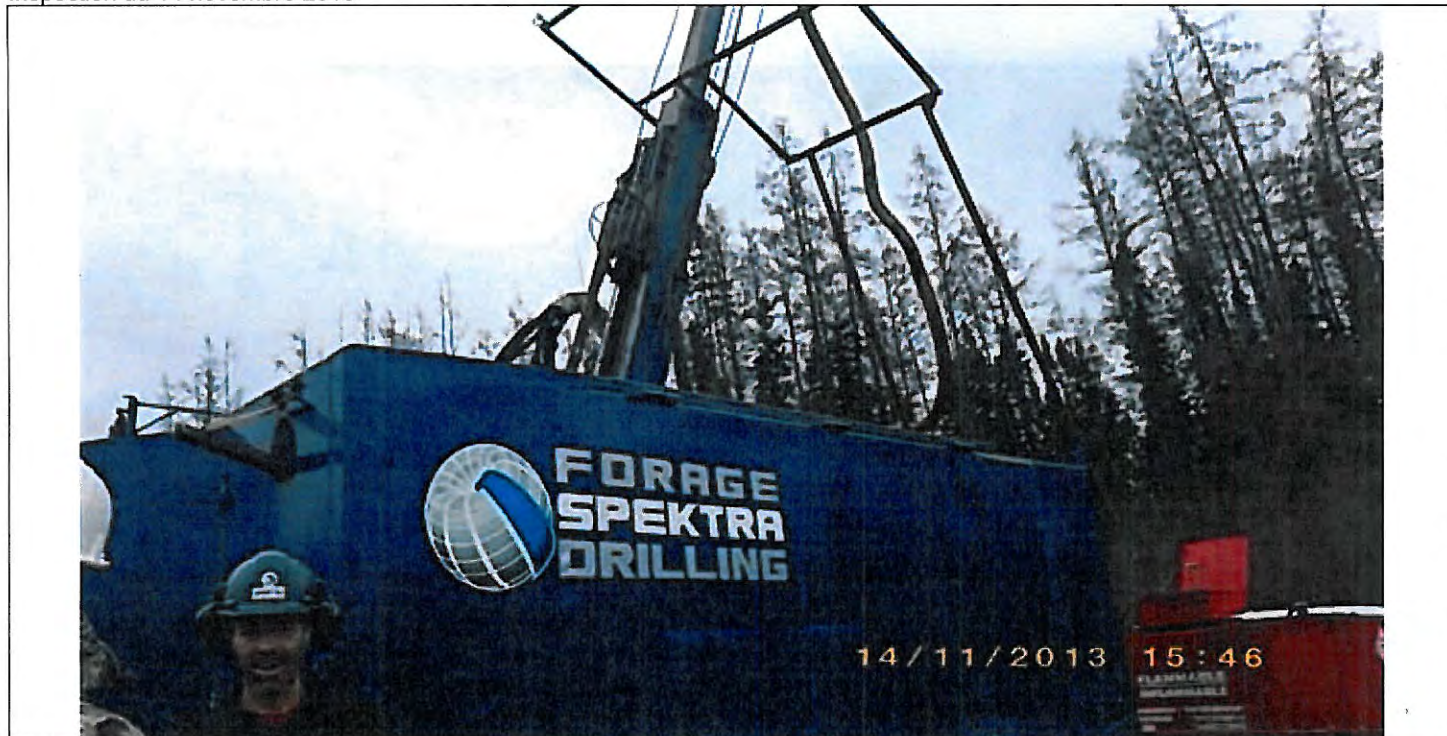
IMGP1593 (Small).JPG

Trou # IAX-13-241 Forage Spektra (photo 7)

Photo 7 : Trou # IAX-13-241 : Foreuse de la compagnie Forage Spektra.

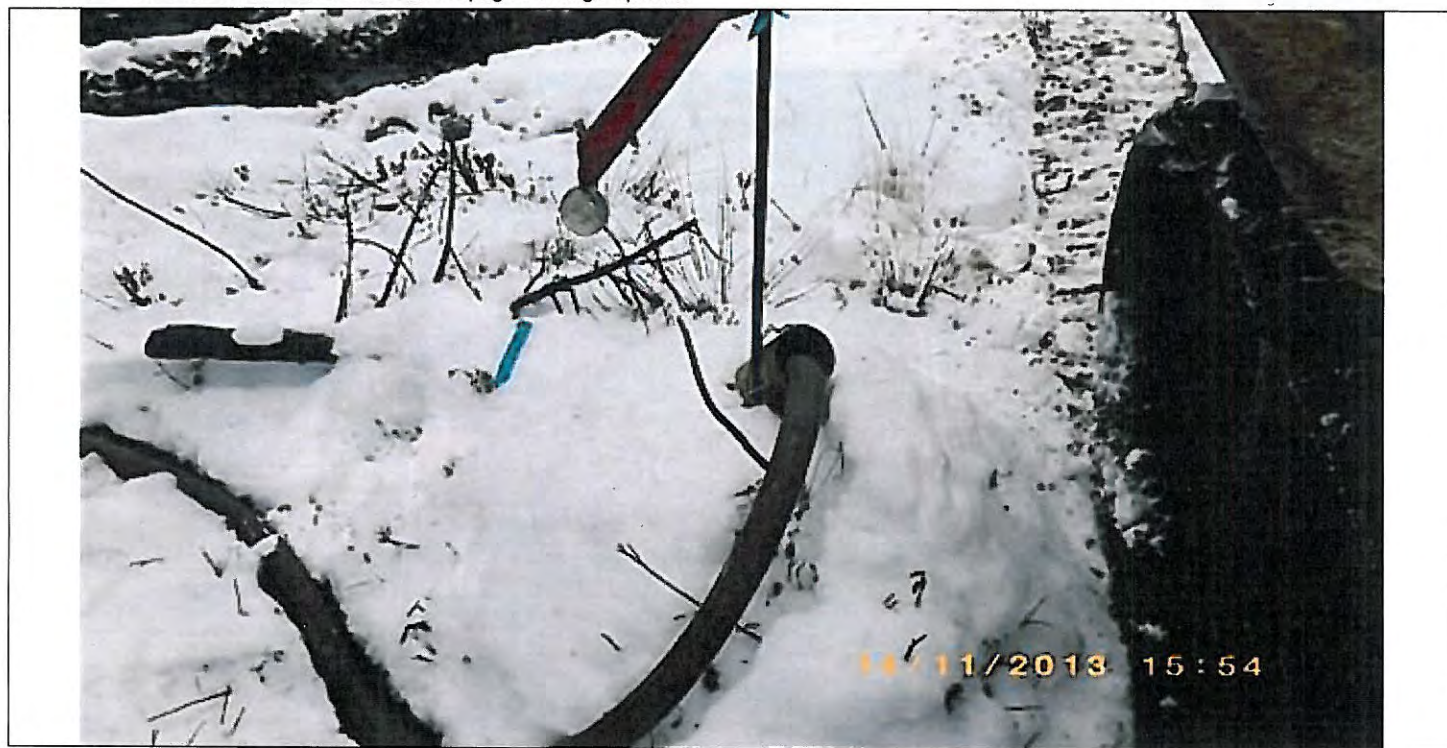
IMGP1594 (Small).JPG

8. Présence d'un trou de forage servant d'approvisionnement en eau. (photo 8)
9. Présence de trousse de déversement à côté de pompe. (photo 9)
10. Présence d'un bassin de rétention sous la pompe (photo 10) De plus des couches absorbantes ont été ajoutées au sol de l'abri pour la pompe (photo 10)

Photo 8 : Prise d'eau du trou # IAX-13-242.

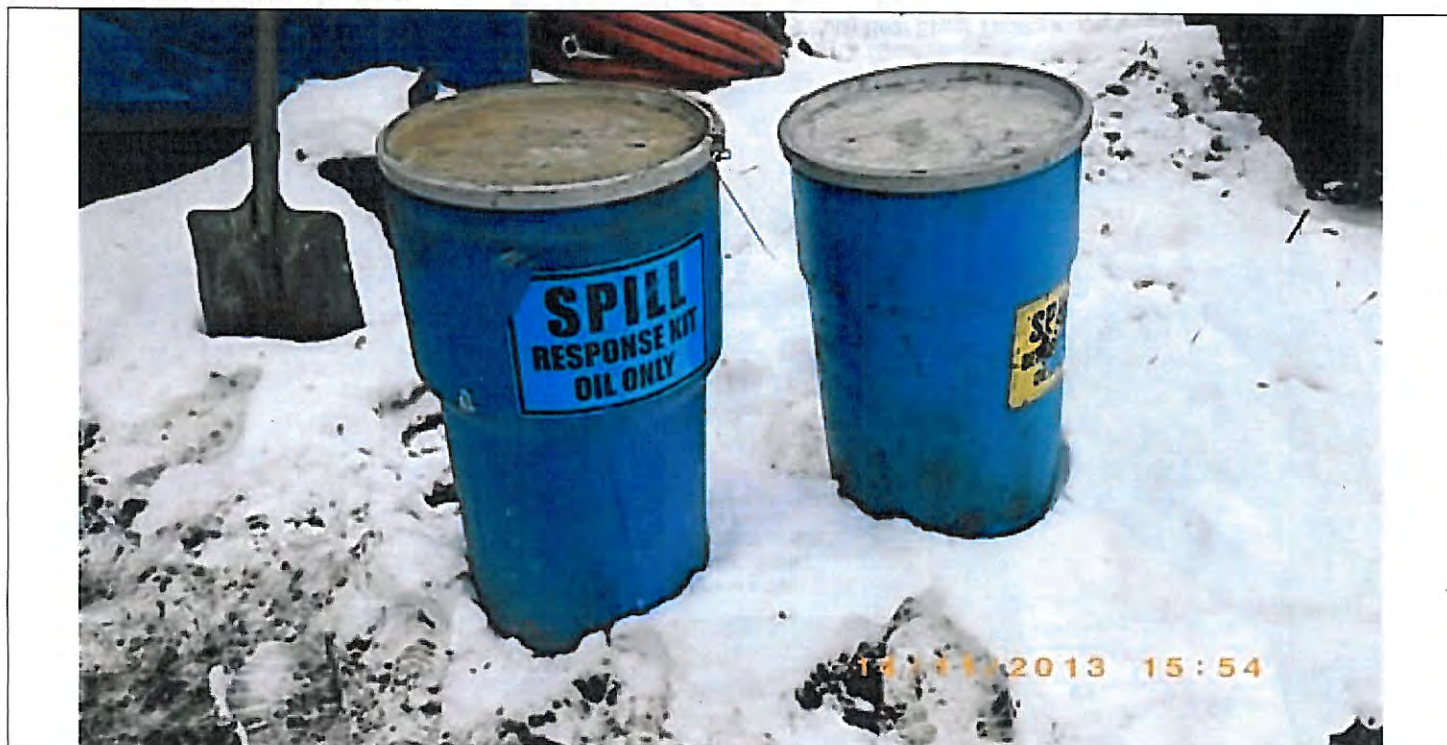
IMGP1595 (Small).JPG

Photo 9 : Trousse de déversement de la station de pompage d'eau du trou # IAX-13-242.

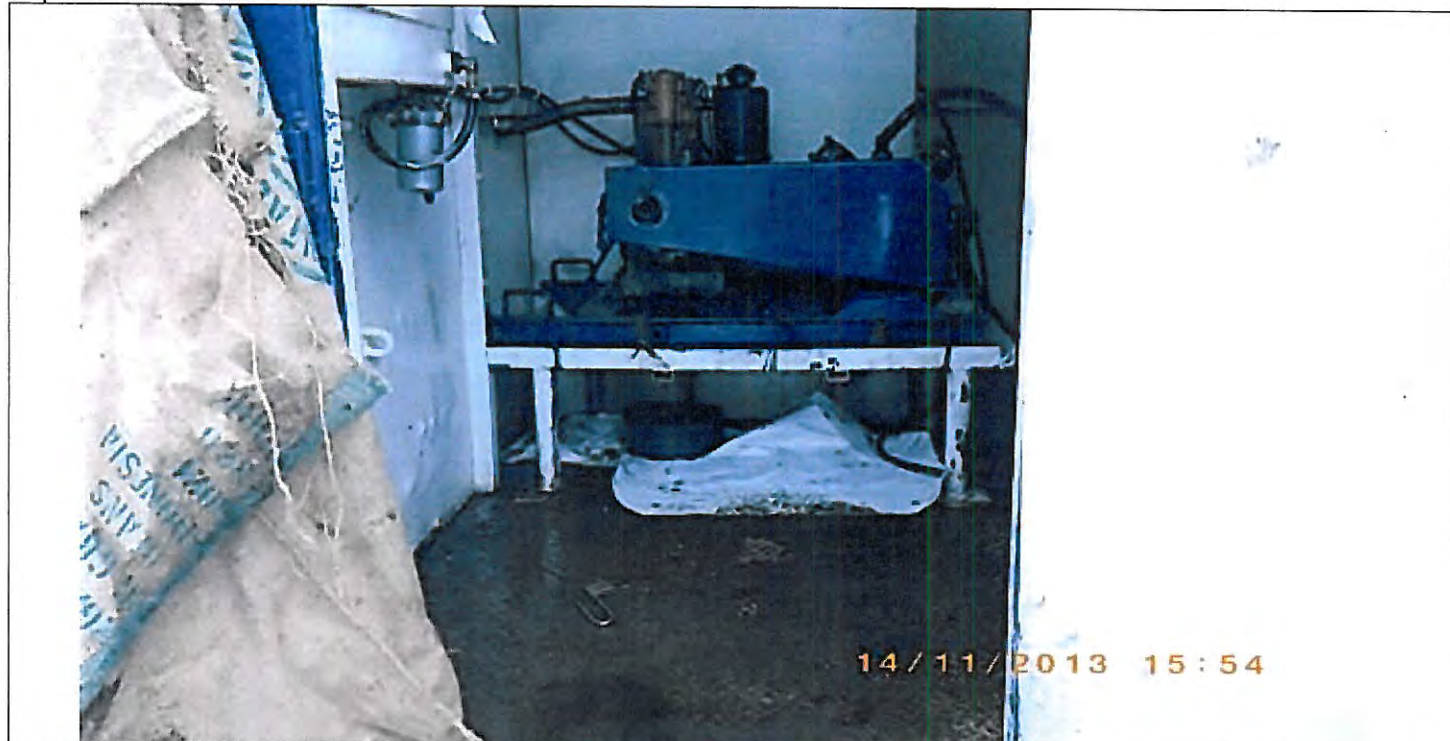
IMGP1596 (Small).JPG

Photo 10 : Station de pompage d'eau du trou # IAX-13-242

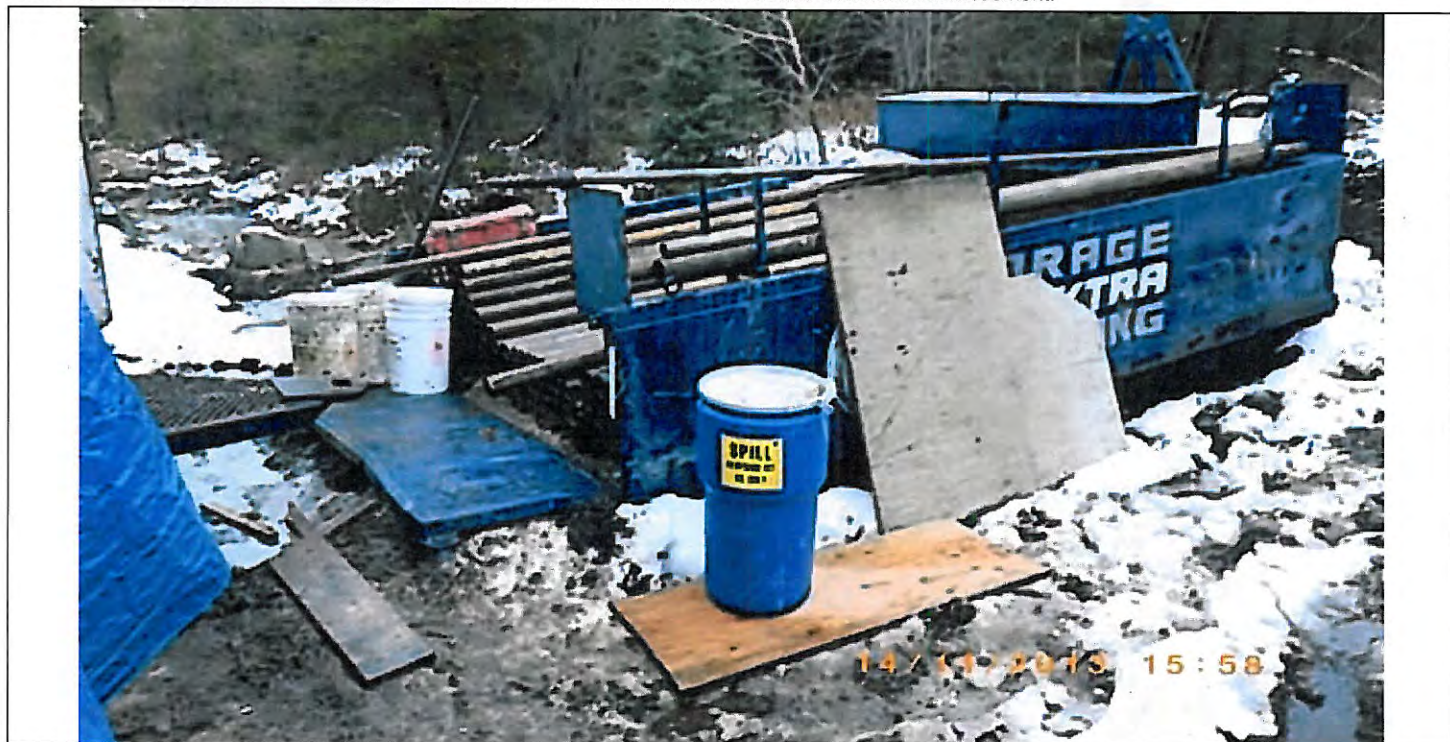
IMGP1598 (Small).JPG

11. Les produits utilisés à cette foreuse sont tous les même que ceux utilisés à la foreuse servant à faire le Trou # IAX-13-241.
12. Présence d'un réservoir de diesel muni d'un bassin de rétention. (photo 11)
13. Présence d'une trousse de déversement à proximité de la foreuse. (photo 12) Je demande à ART 53-54 opérateur quelle est la procédure en cas de déversement. Il me répond qu'ils placent tous ce qui est contaminés dans des sacs et que le tout est envoyé à la shop à la fin de la journée.
14. Présence d'un rouleau de couches absorbantes d'hydrocarbures à proximité de la foreuse. (photo 13)

Photo 12 : Trou # IAX-13-242 : Trousse de déversement à proximité de la foreuse.

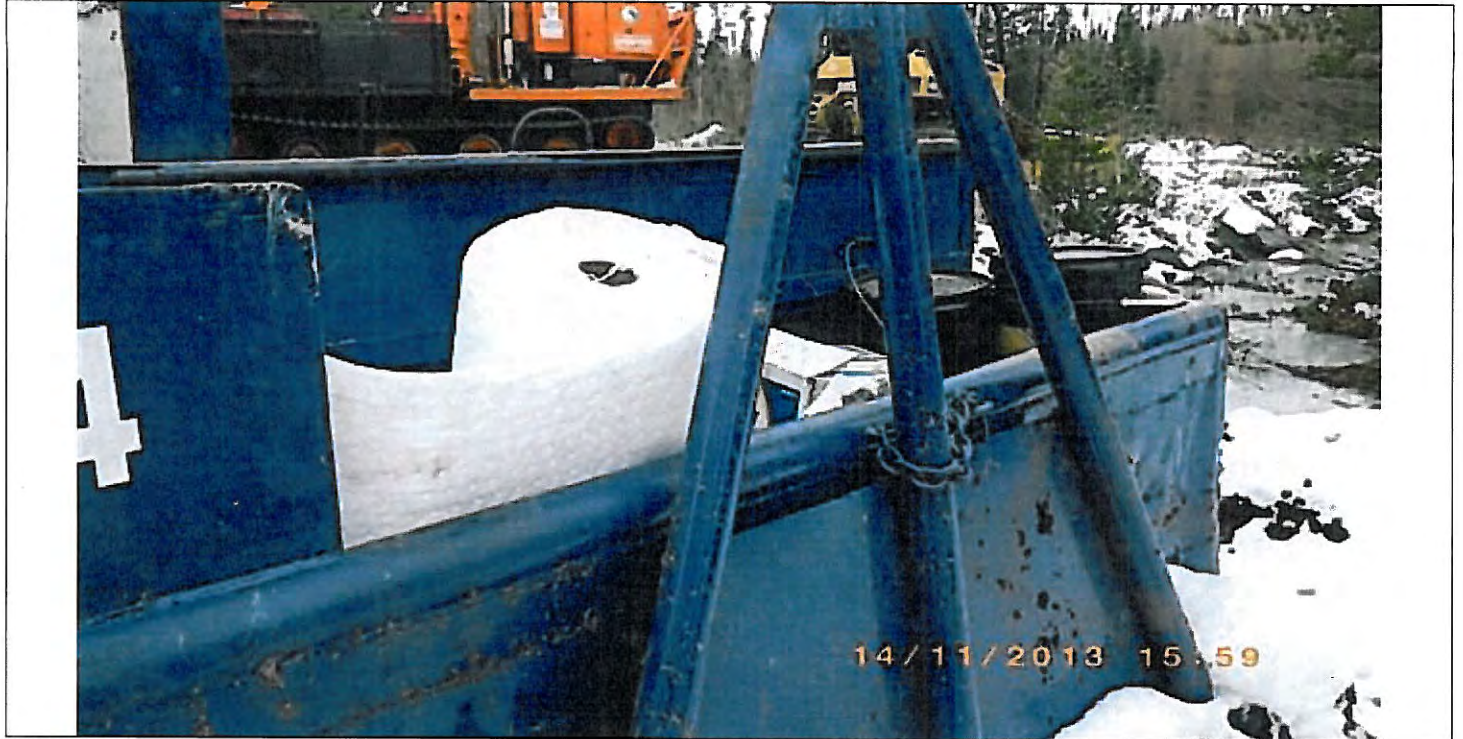
IMGP1599 (Small).JPG

Photo 13 : Trou # IAX-13-242 : Rouleau d'absorbant à proximité de la foreuse.

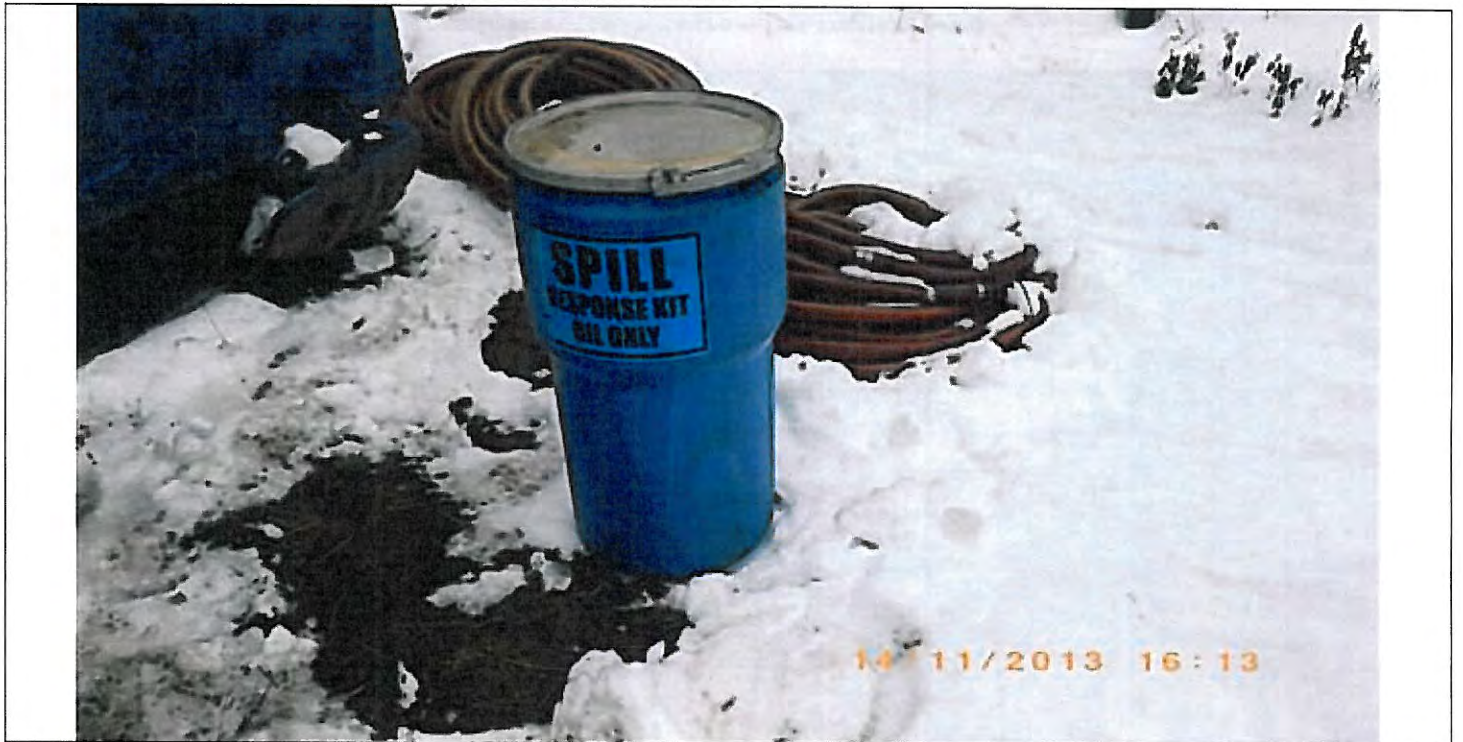
IMGP1602 (Small).JPG

15. Présence d'une trousse de déversement à proximité de la pompe. (photo 14)

Photo 14 : Station de pompage d'eau trou # IAX-13-242 : Trousse de déversement.

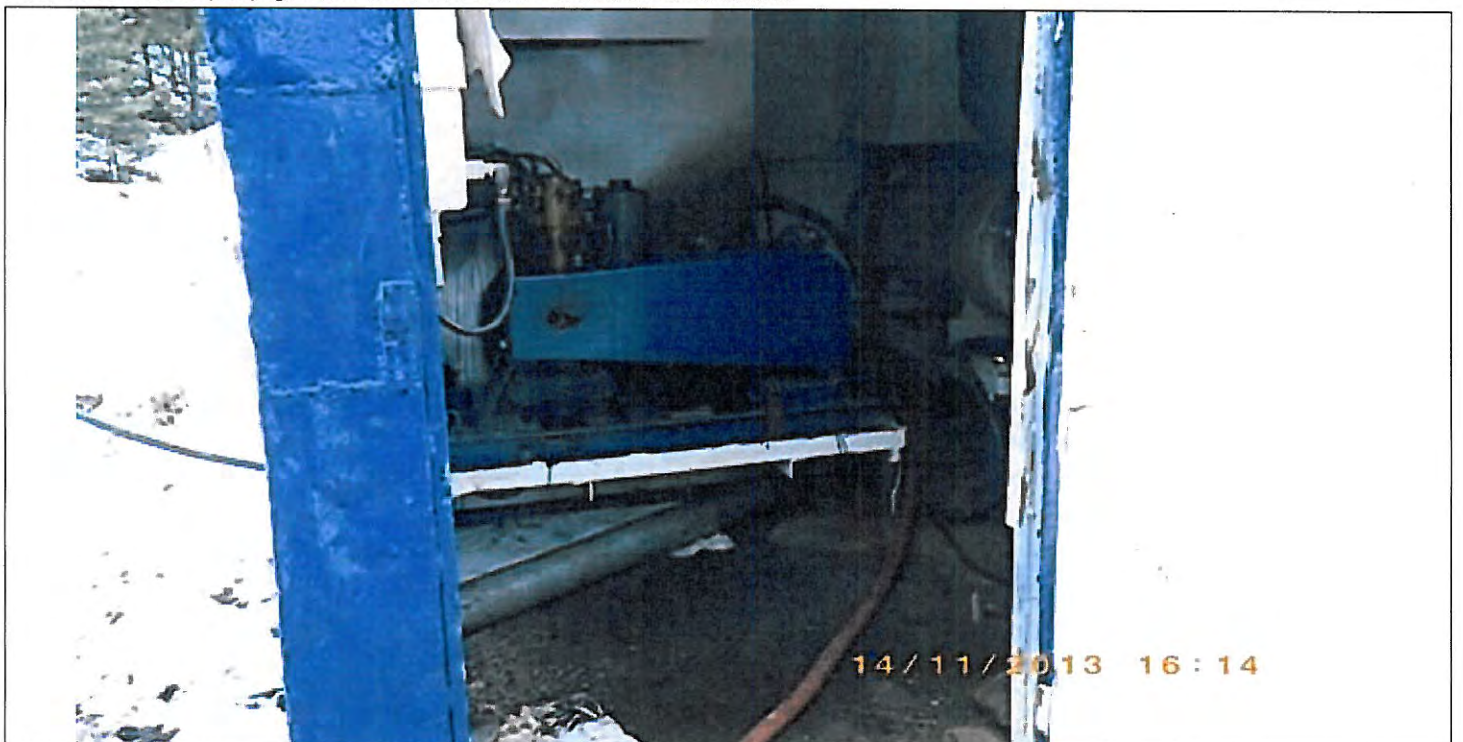
IMGP1603 (Small).JPG

16. Présence d'un bassin de rétention sous la pompe. (photo 15) De plus, des couches absorbantes ont été ajoutées au sol de l'abri de la pompe. (photo 15)
17. Présence d'un trou de forage servant à l'approvisionnement en eau. (photo 16)

Photo 15 : Station de pompage d'eau trou # IAX-13-242

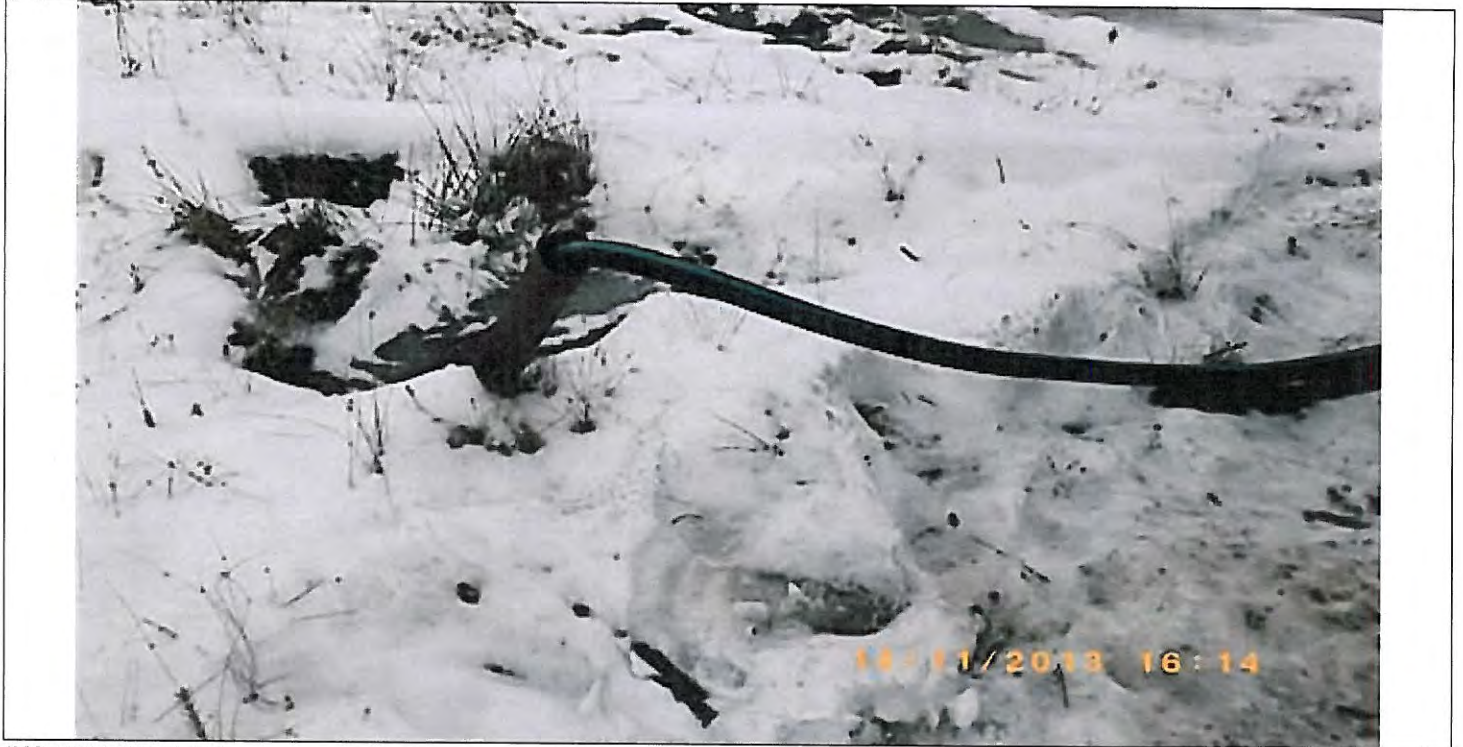
IMGP1604 (Small).JPG

Photo 16 : Prise d'eau de la station de pompage
trou # IAX-13-242

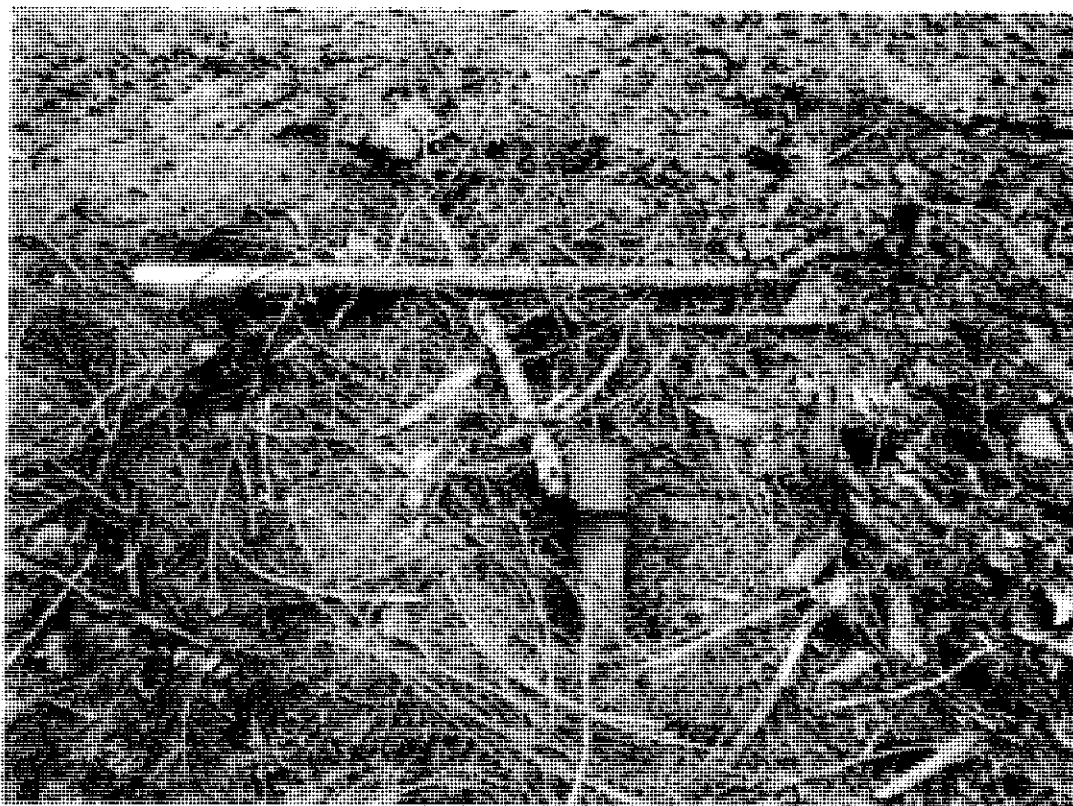
Photographie AKA-2010-05-05-005
Autre structure de béton présente sur le site. Cette structure n'a pas été observée de près en raison du ruisseau présent à proximité.

Photographie AKA-2010-05-05-005
Autre structure de béton présente sur le site. Cette structure n'a pas été observé de près en raison du ruisseau présent a proximité.

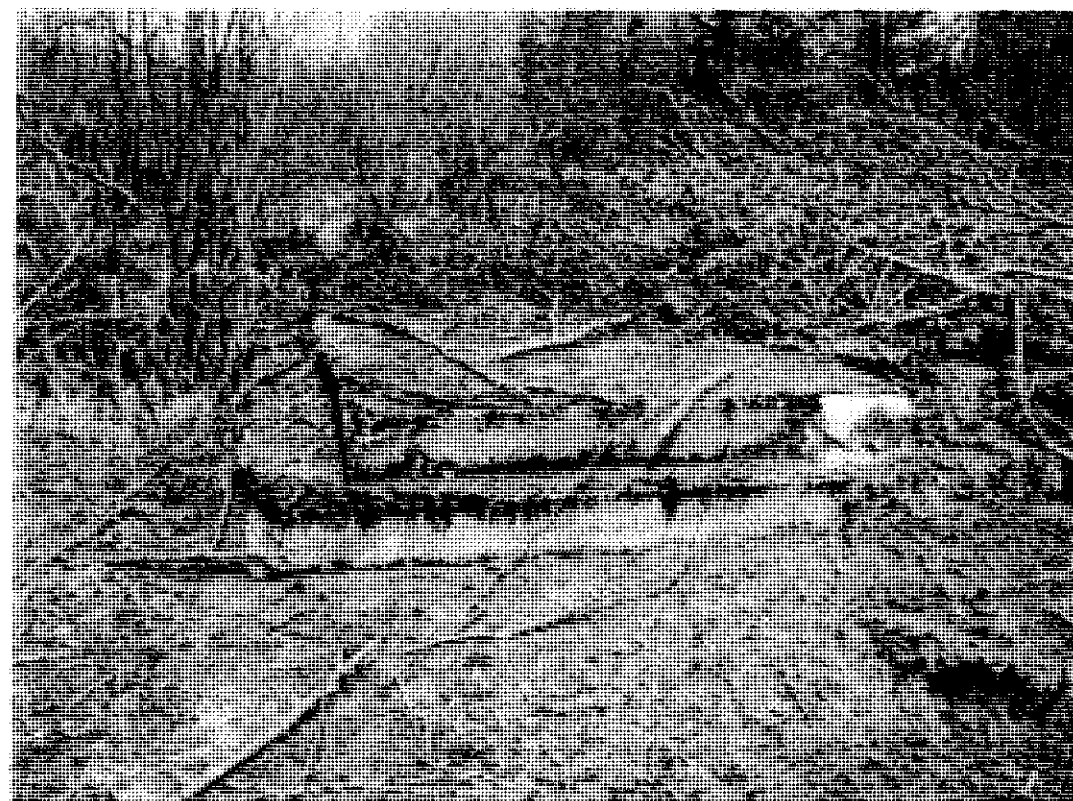
Photographie AKA-201105-10-002
Nouvelle dalle de béton trouvée en 2011

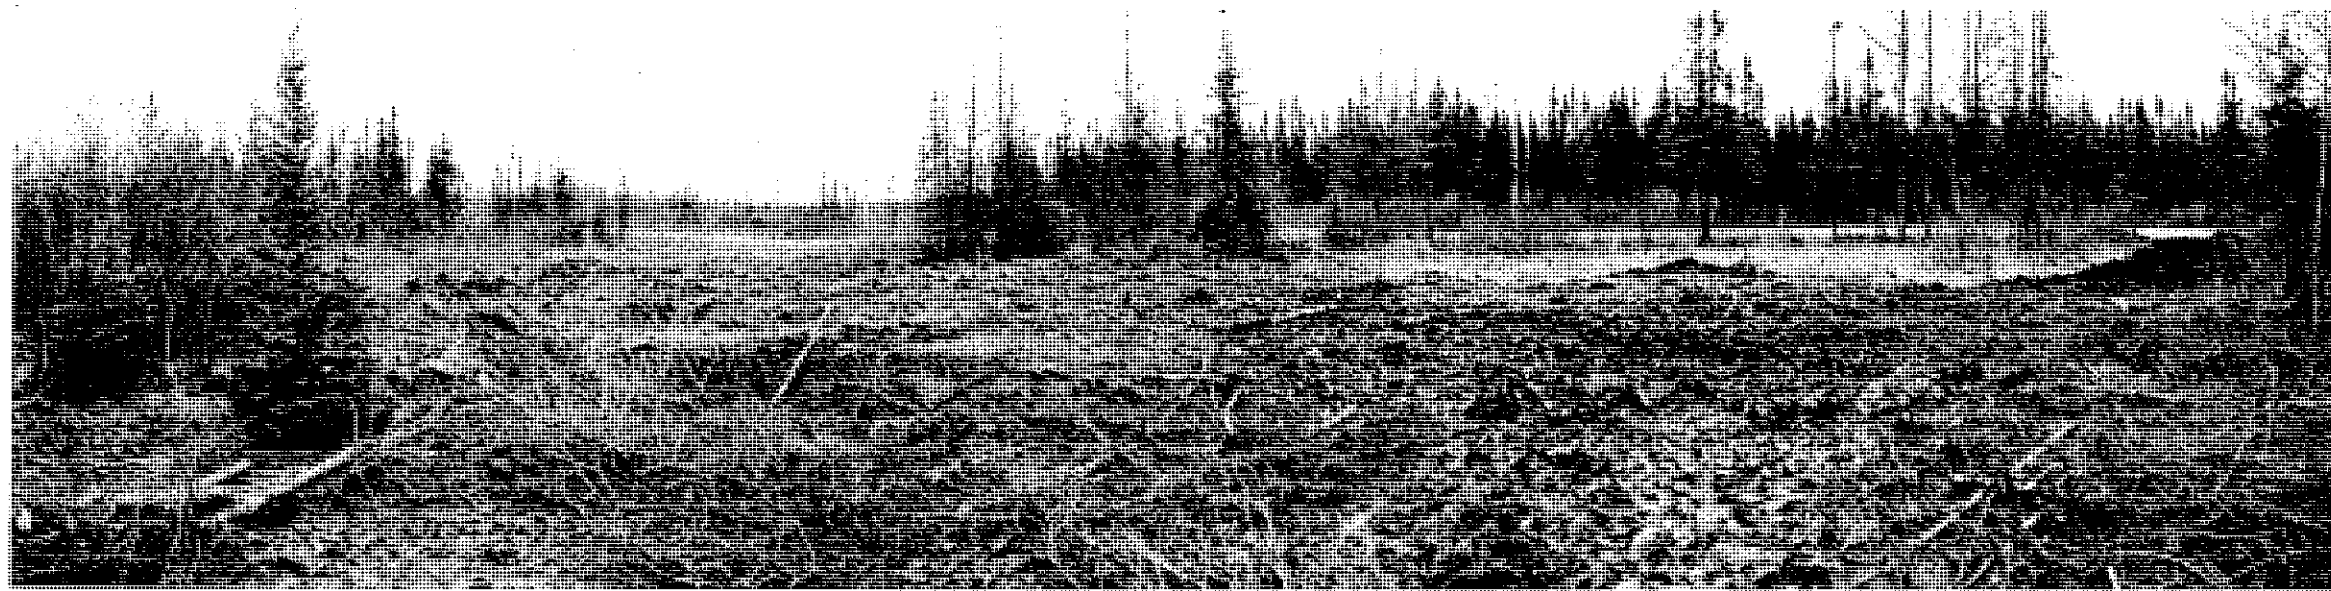
Photographie AKA-2010-05-05-001

État général du site. Des forages ont eu lieu sur le site, ce qui a nécessité un déboisement. Ceci a permis de faciliter l'inspection du site.
