No. 1203-REP-007

**Évaluation environnementale de site
Phase I**

Projet Akasaba Ouest
Val-d'Or (Québec)

Rapport version finale

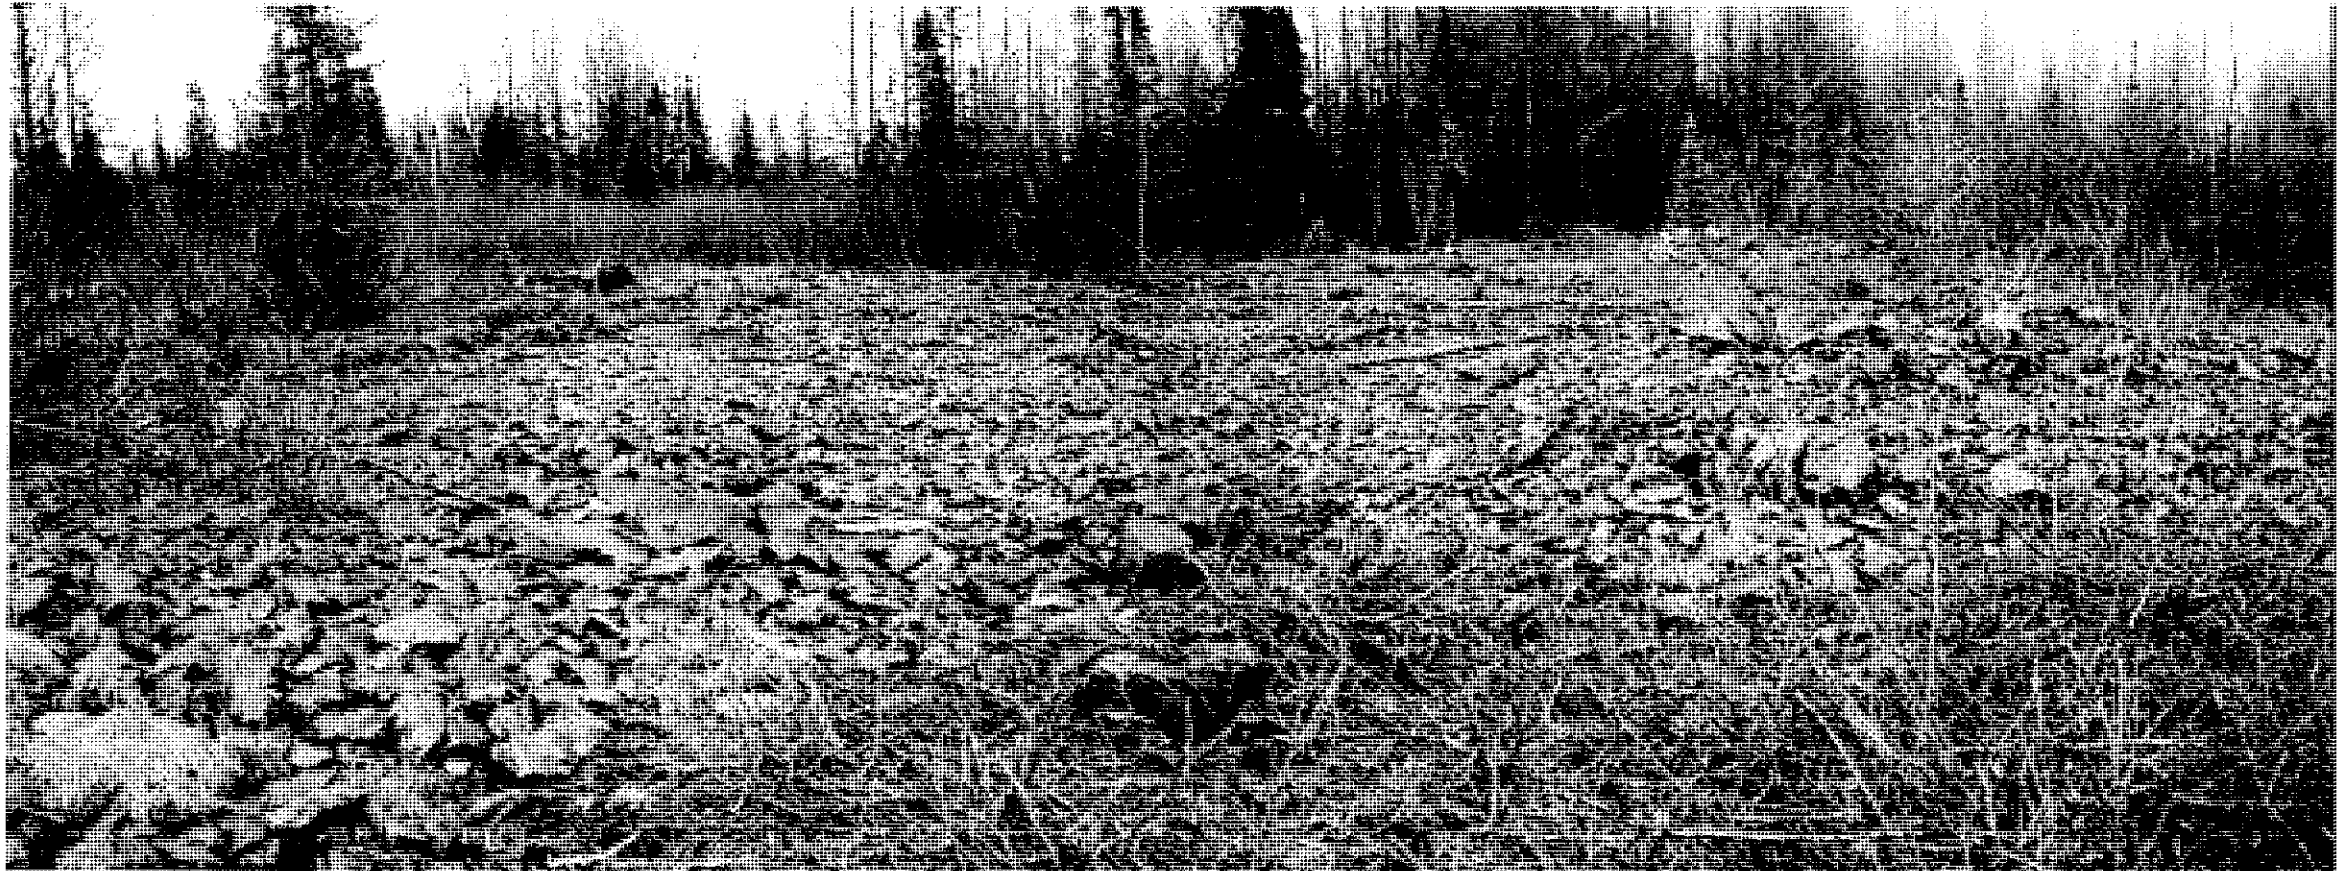
Photographie AKA-2010-05-05-002

Le site est facilement repérable, puisque des stériles miniers sont étendu sur une certaine superficie (environ 5 hectares)

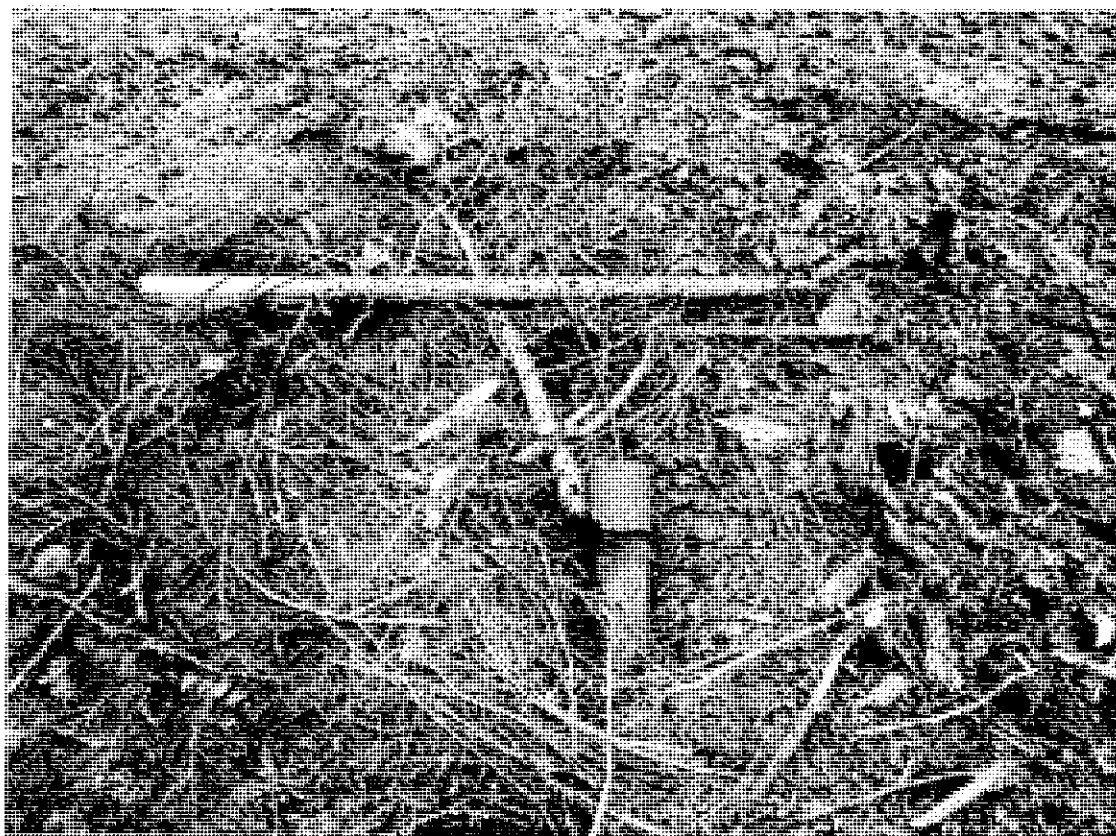
Photographie AKA-2010-05-05-003
Forage présent sur le site

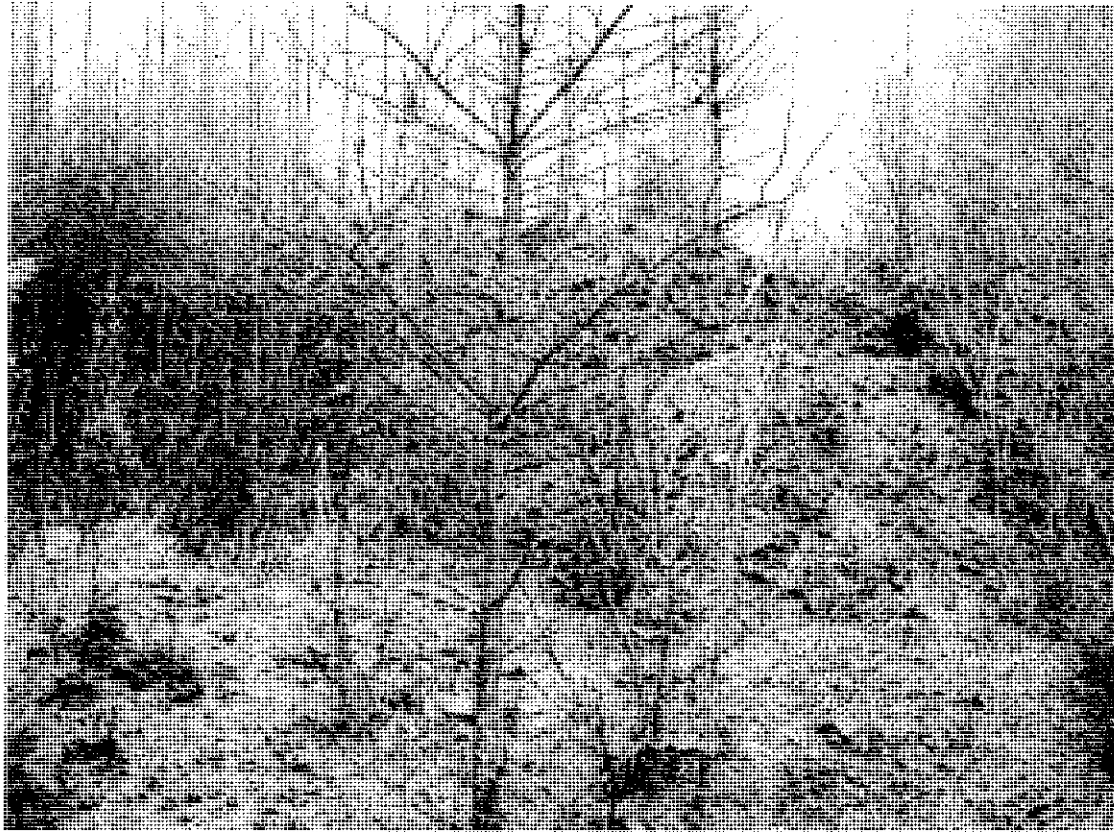
Photographie AKA-2010-05-05-008
Petite halde à stérile

Photographie AKA-2010-05-05-008
Petite halde a stérile

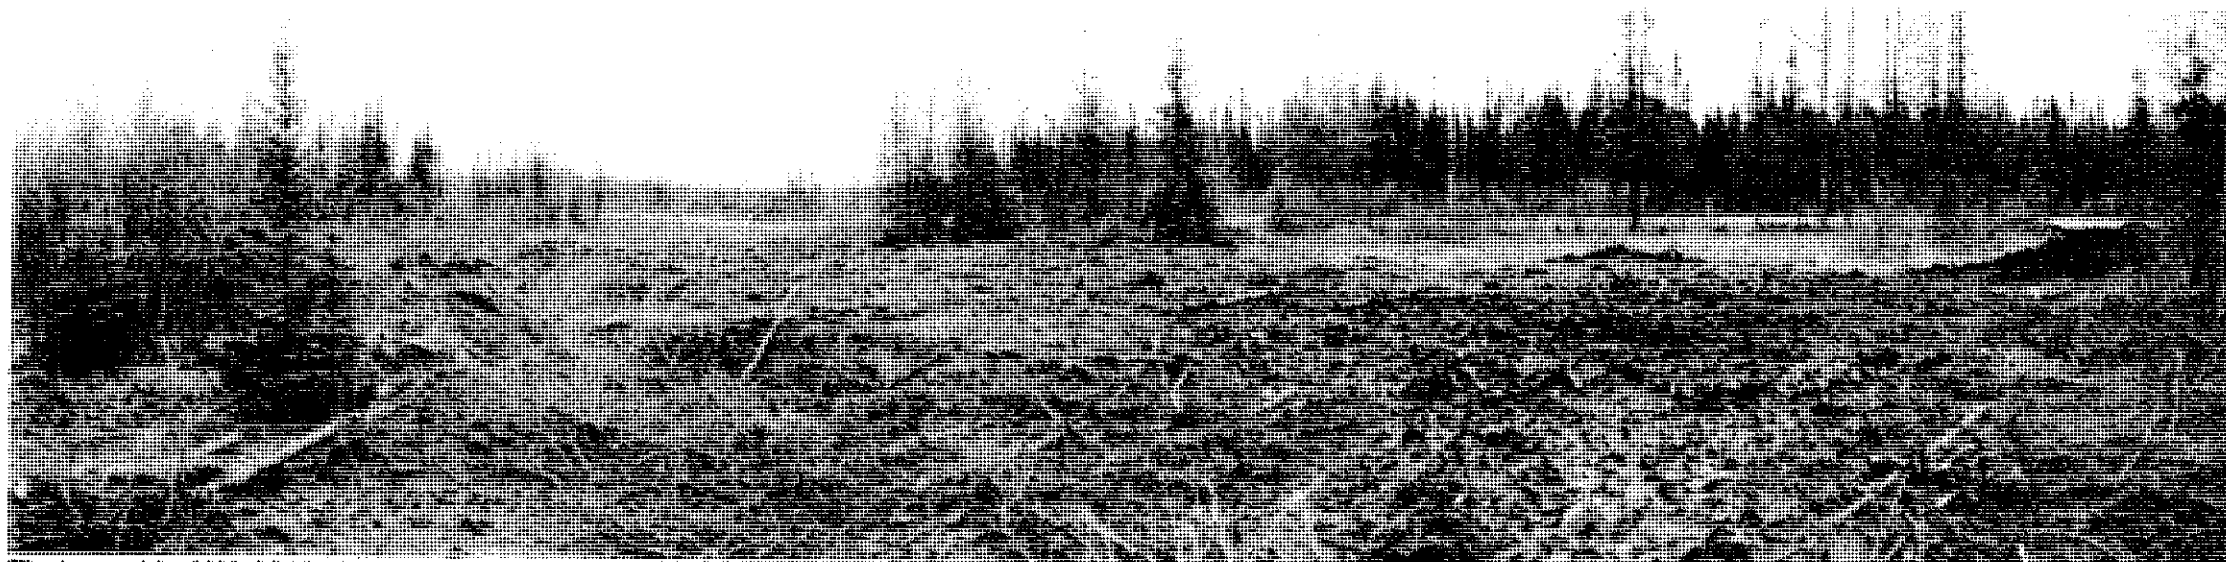
Photographie AKA-2010-05-05-001

État général du site. Des forages ont eu lieu sur le site, ce qui a nécessité un déboisement. Ceci a permis de faciliter l'inspection du site.

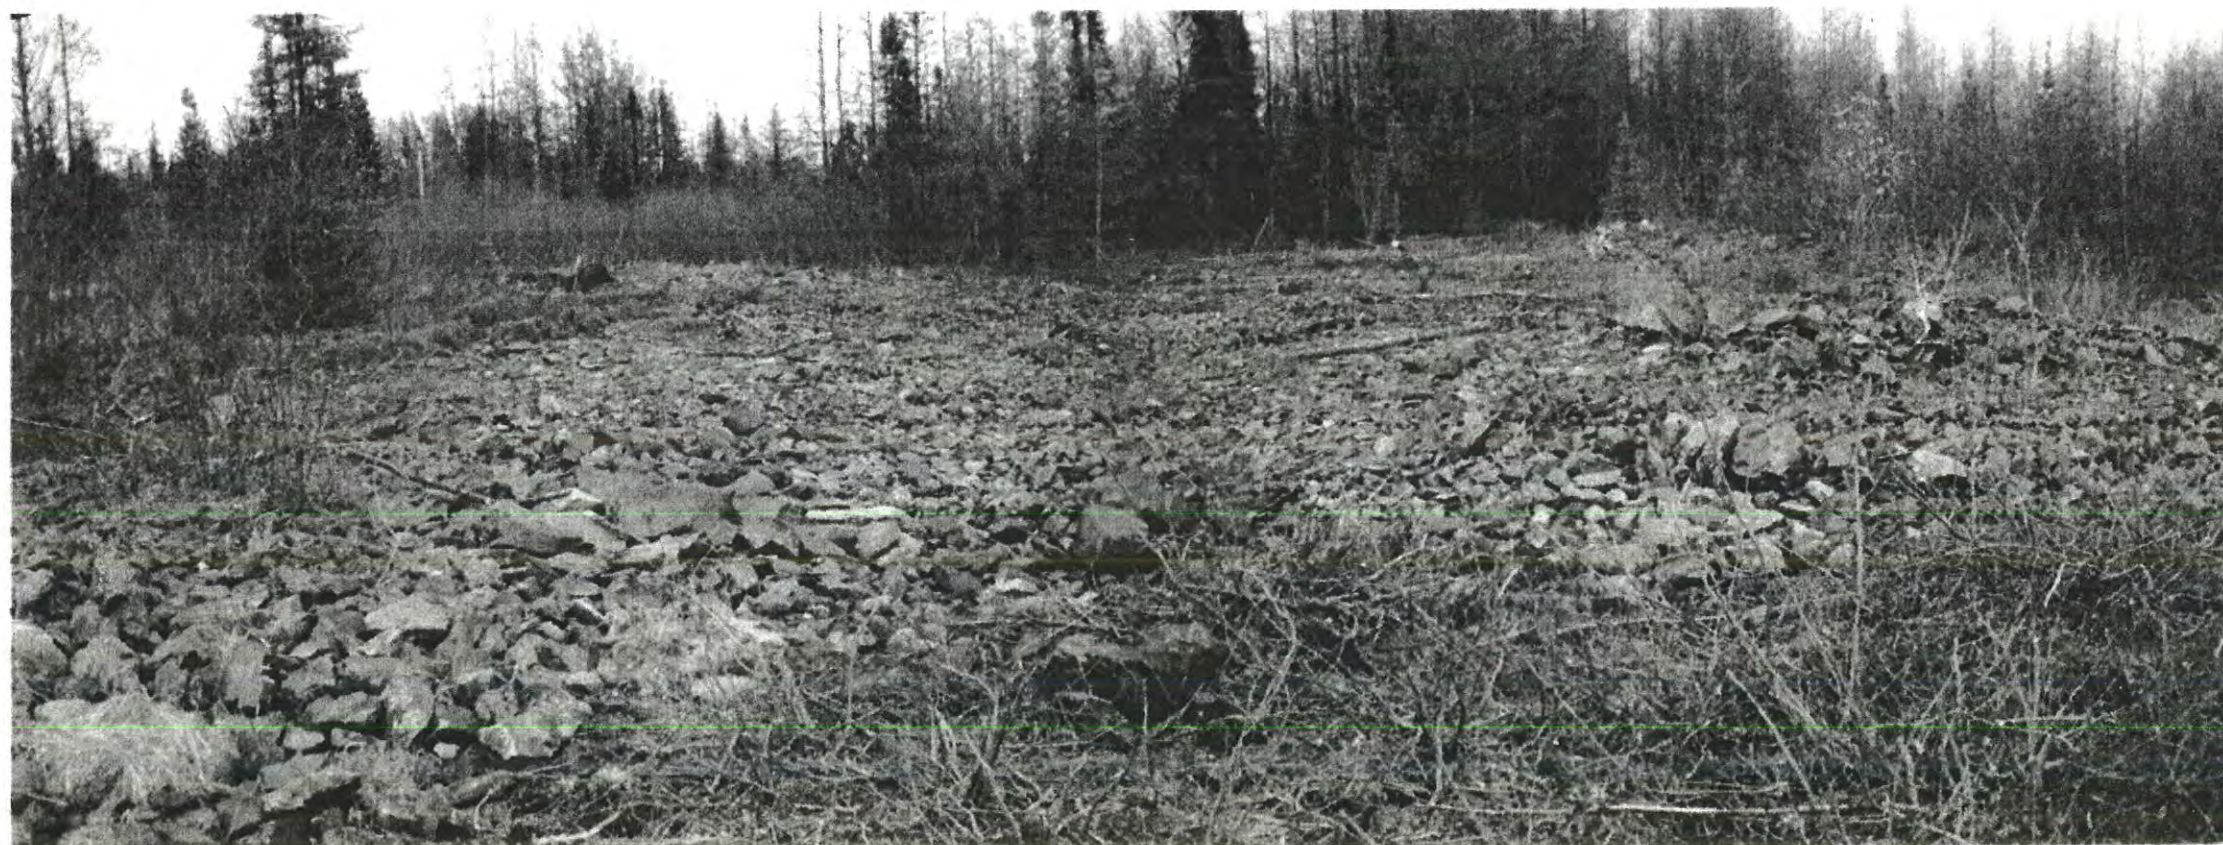
Photographie AKA-2010-05-05-002

Le site est facilement repérable, puisque des stériles miniers sont étendu sur une certaine superficie (environ 5 hectares)

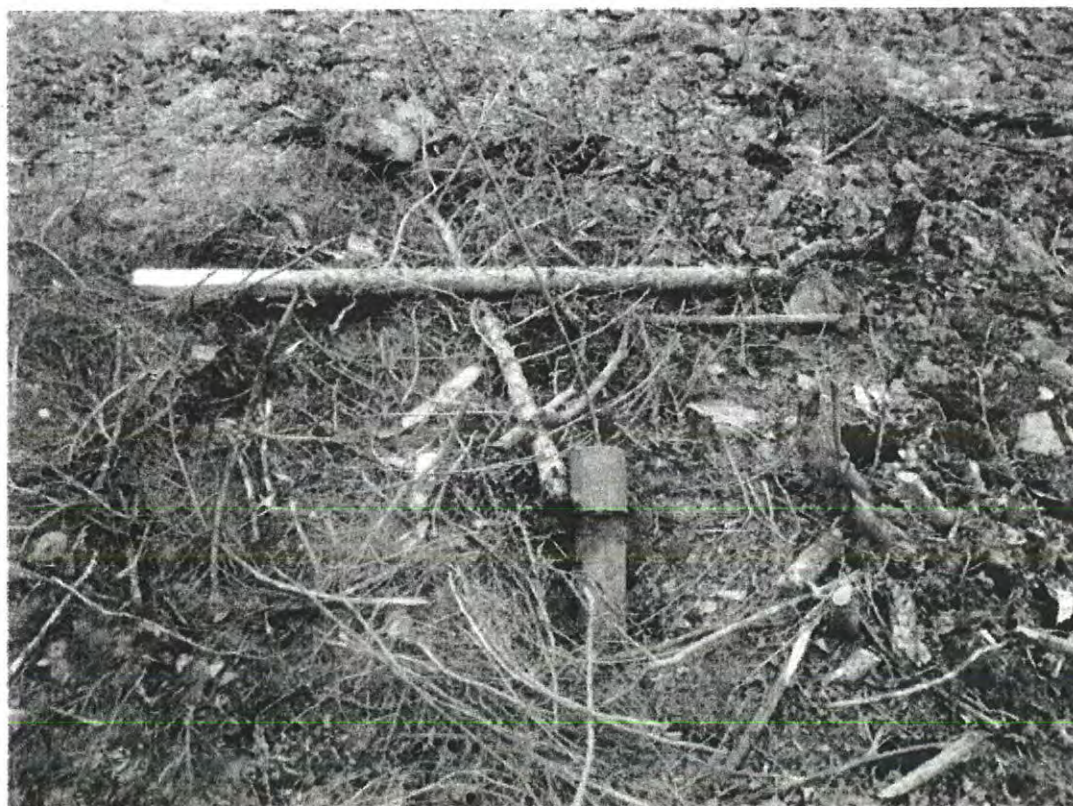
Photographie AKA-2010-05-05-003
Forage présent sur le site

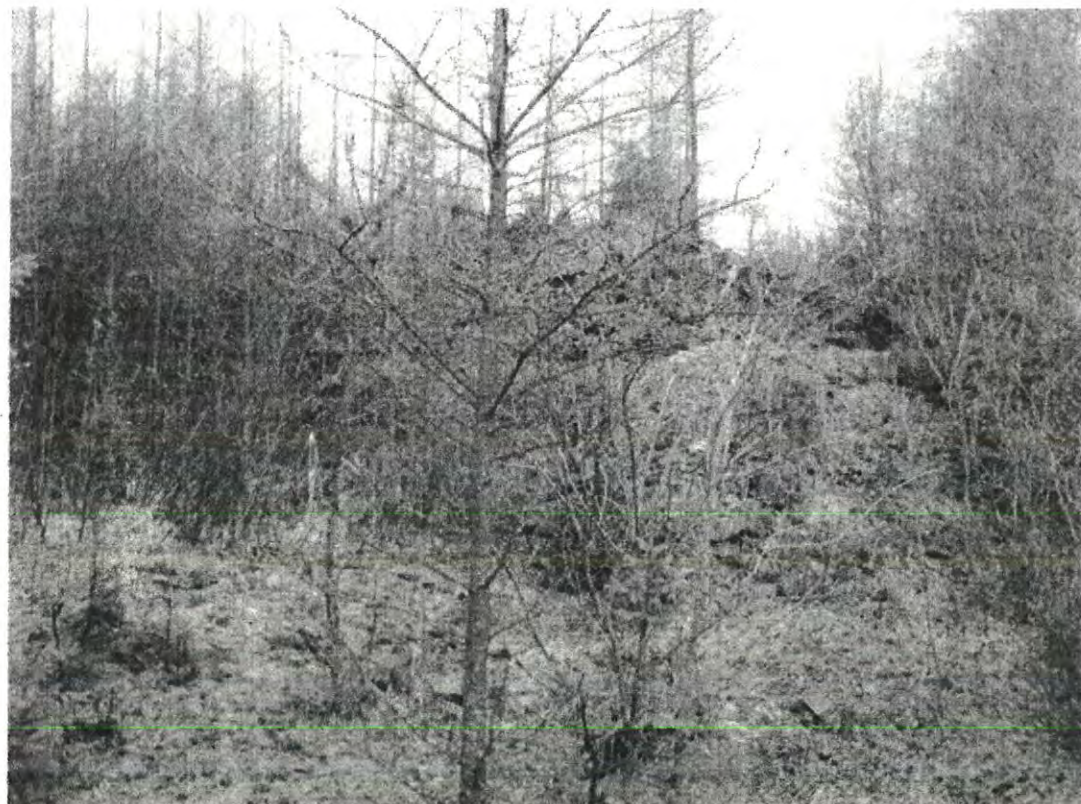
Photographie AKA-2010-05-05-008
Petite halde a stérile

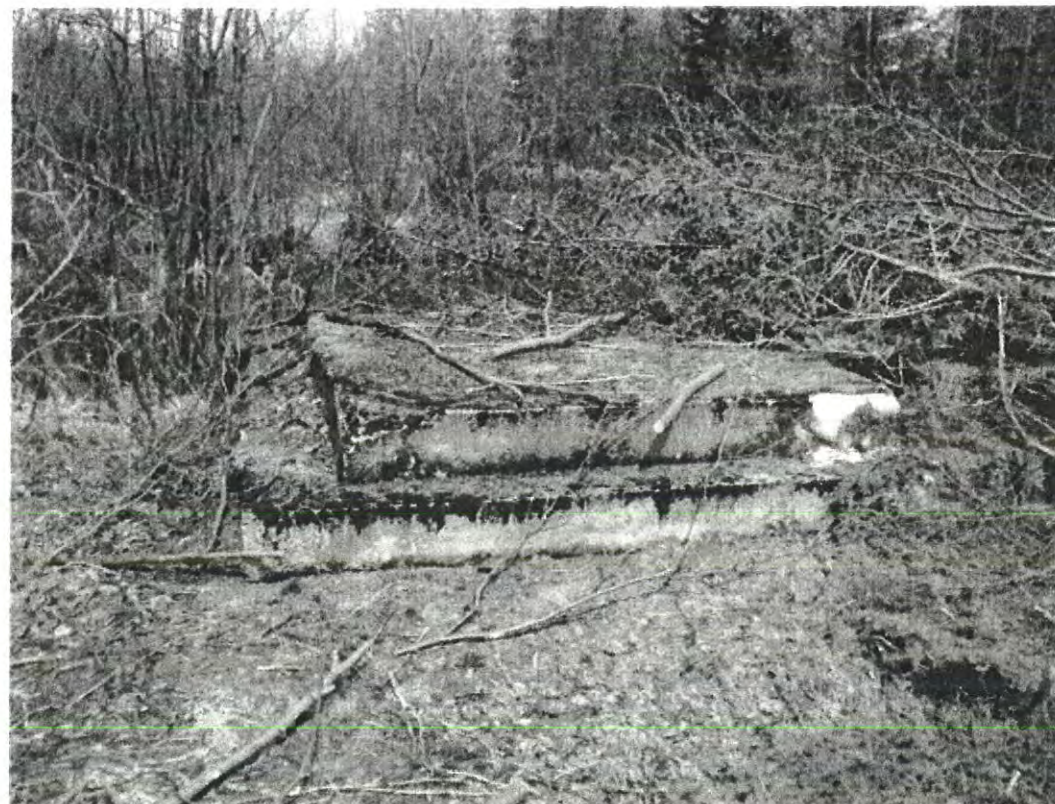
Photographie AKA-201105-10-002
Nouvelle dalle de béton trouvée en 2011

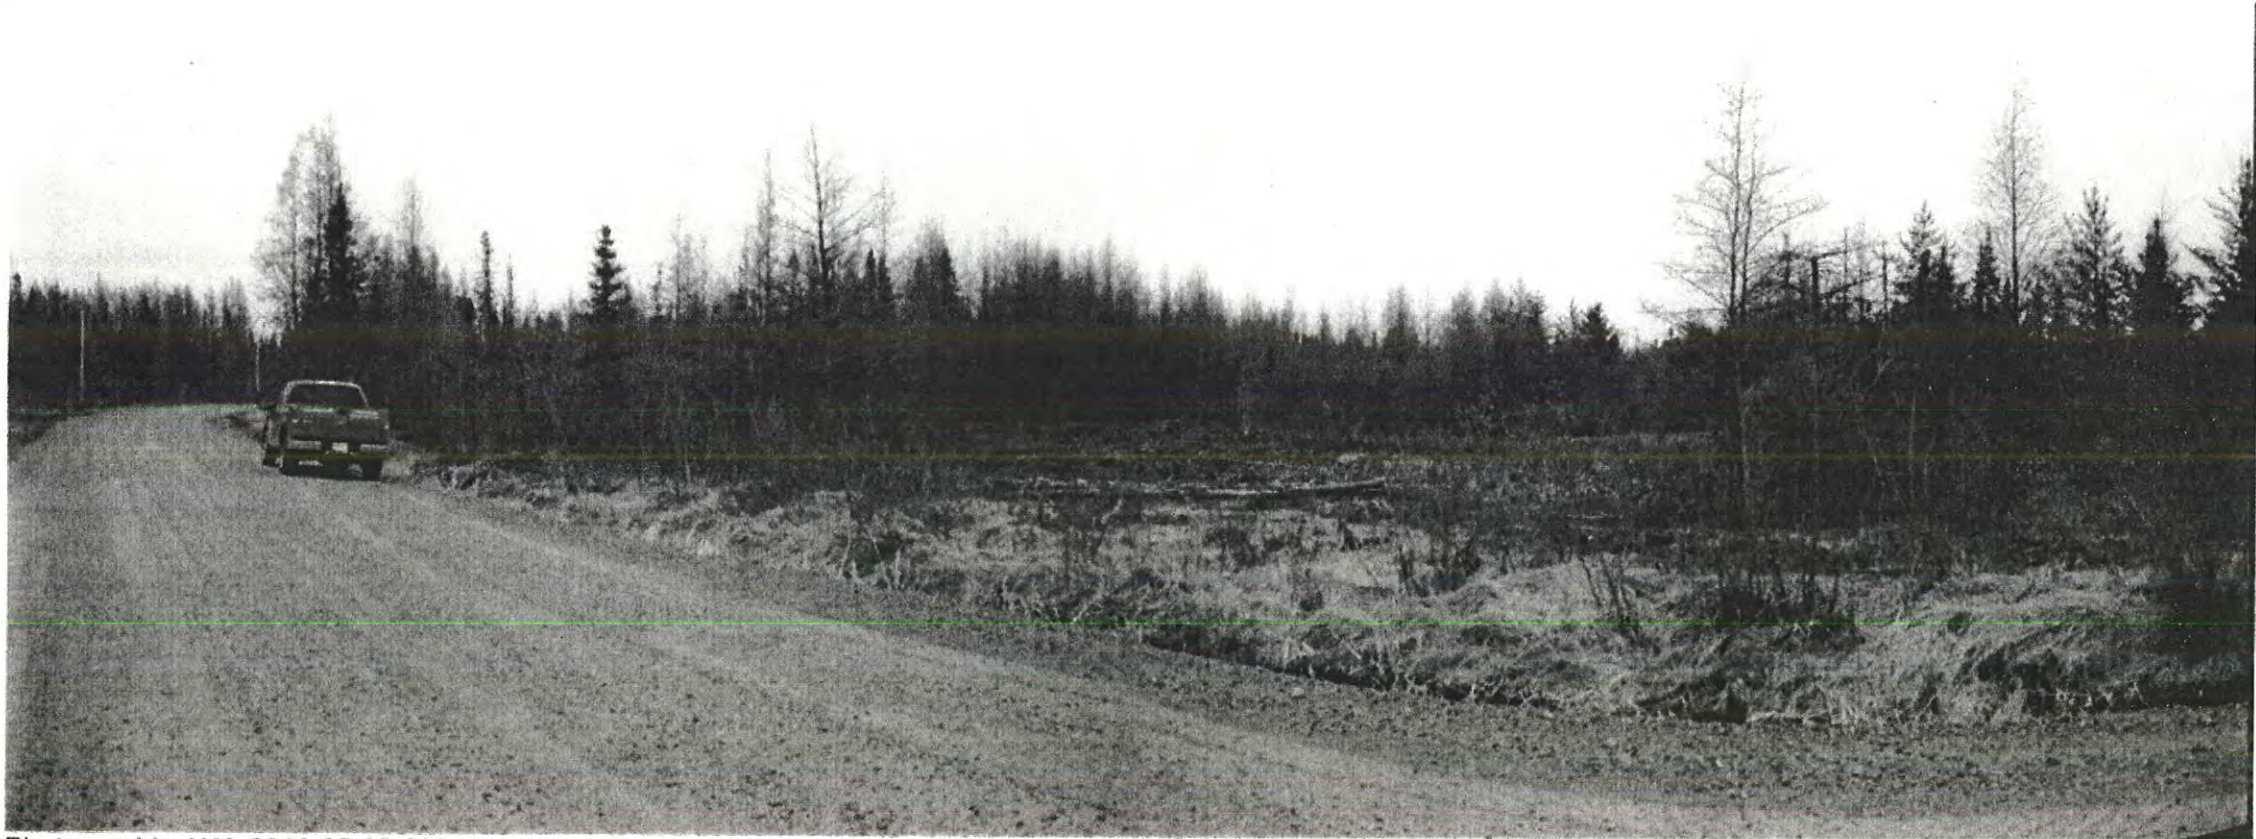
Photographie AKA-2010-05-05-009
Photographie du site prise de la route.
